# COMUNE DI CERVIA

Quadro Conoscitivo

Piano fruizione della salina - Schede arredi

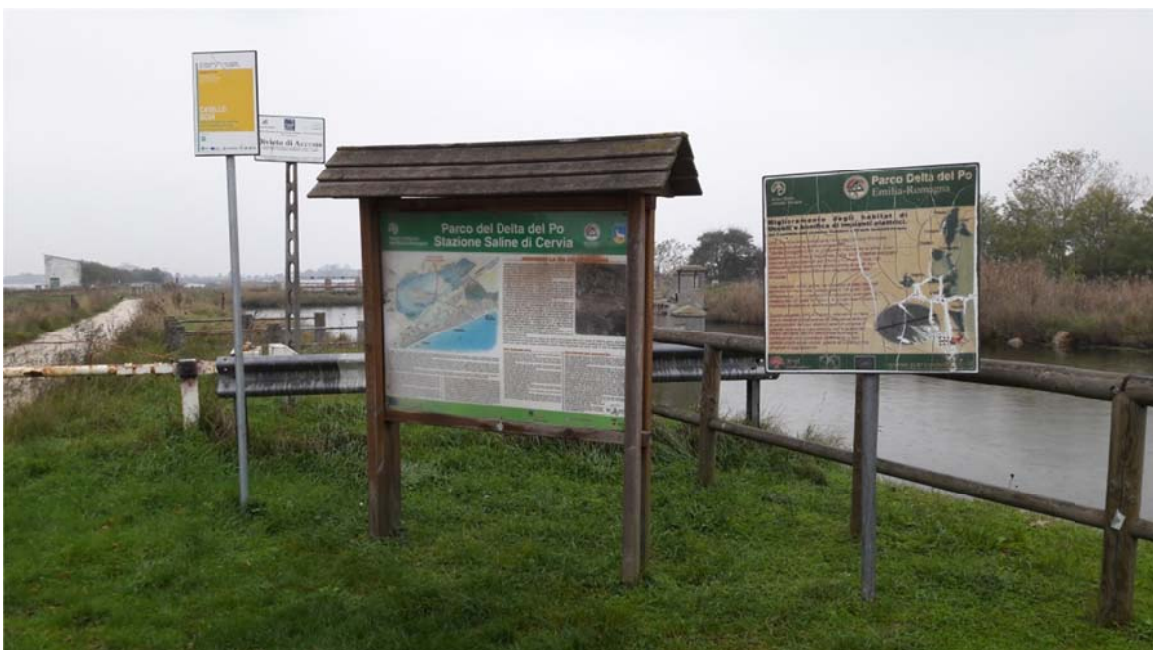
- **Punto 1**

**Figura 3: Veduta della cartellonistica al punto 01**

<b>Caratteristiche generali</b>	
Descrizione generale	Nella zona sono presenti tre diversi tipi di cartellonistica: <ul style="list-style-type: none"> <li>- Bachecca informativa</li> <li>- Pannello informativo</li> <li>- Cartello</li> </ul>
Supporto	Bachecca: legno, con tetto Pannello informativo: acciaio zincato Cartello: Acciaio zincato
Pannello	Bachecca: Dibond Pannello informativo: film adesivo su alluminio Cartello: Dibond
<b>Stato</b>	
Supporto	<ul style="list-style-type: none"> <li>- Bachecca: BUONO</li> <li>- Pannello: BUONO</li> <li>- Cartello: BUONO</li> </ul>
Pannello	<ul style="list-style-type: none"> <li>- Bachecca: BUONO</li> <li>- Pannello: SCARSO</li> <li>- Cartello: BUONO</li> </ul>
Complessivo	La bachecca si presenta in buone condizioni e se non una manutenzione ordinaria non richiede interventi particolari. Nel pannello informativo va sostituita tutta la parte grafica, che risulta quasi completamente crepata ed anche sbiadita in alcuni punti. Il cartello è in buone condizioni e non necessita di interventi

<b>Note</b>	
<b>Interventi previsti</b>	<ul style="list-style-type: none"> <li>- Bachecca: Manutenzione ordinaria.</li> <li>- Pannello: rimozione</li> <li>- Cartello: nessun intervento</li> </ul>

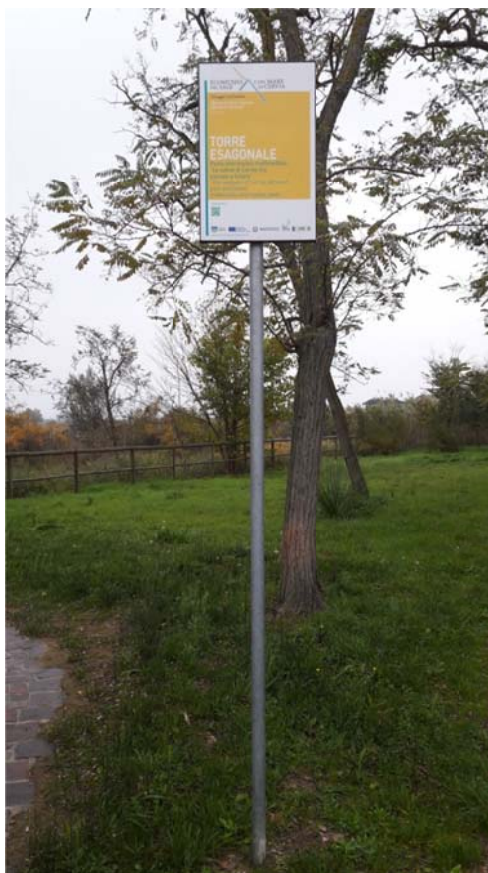
- **Punto 2**

**Figura 4: Veduta del cartello 02**

<b>Caratteristiche generali</b>	
Descrizione generale	Cartello informativo
Supporto	Acciaio zincato
Pannello	Dibond
<b>Stato</b>	
Supporto	BUONO
Pannello	BUONO
Complessivo	BUONO
<b>Note</b>	
<b>Interventi previsti</b>	NESSUNO

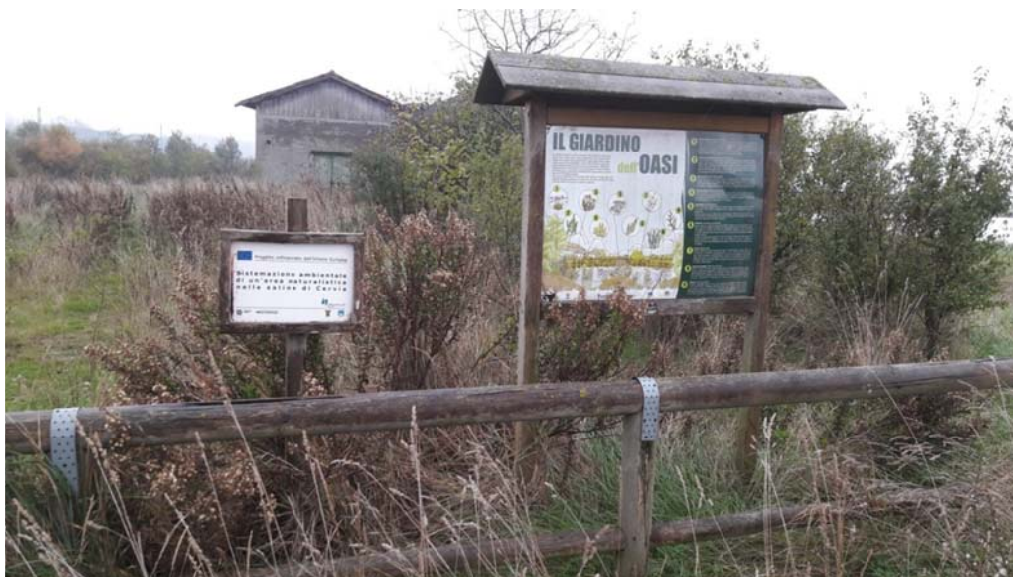
- **Punto 3**

Figura 5: Cartellonistica al punto 03

<b>Caratteristiche generali</b>	
Descrizione generale	Bacheca informativa
Supporto	Legno
Pannello	Dibond
<b>Stato</b>	
Supporto	BUONO
Pannello	BUONO
Complessivo	BUONO
<b>Note</b>	
<b>Interventi previsti</b>	NESSUNO

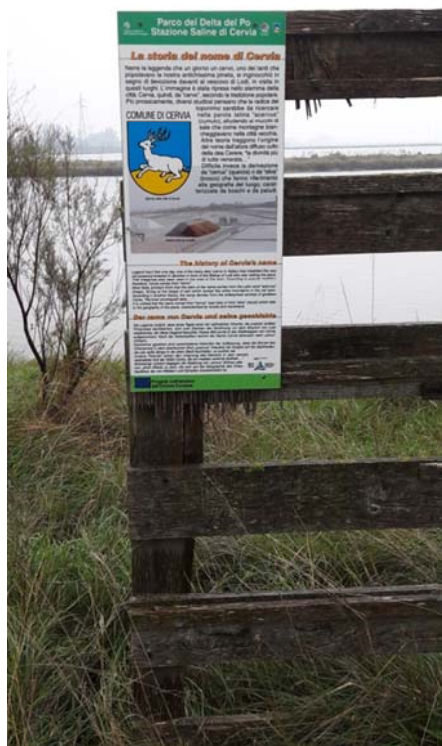
- **Punto 4**

Figura 7: Vista della cartellonistica

<b>Caratteristiche generali</b>	
Descrizione generale	Tabella informativa
Supporto	È collocata su di un cannicciato per il birdwatching
Pannello	Dibond
<b>Stato</b>	
Supporto	PESSIMO
Pannello	BUONO
Complessivo	SCARSO
<b>Note</b>	Il cannicciato è da sostituire completamente o comunque bisogna ripristinare le canne così da riprendere la funzione schermante dell'elemento. Valutare se aggiornare il contenuto informativo del pannello
<b>Interventi previsti</b>	RIPRISTINO DELLA FUNZIONE SCHERMANTE DELL'ELEMENTO AGGIORNAMENTO COMTENUTI PANNELLO

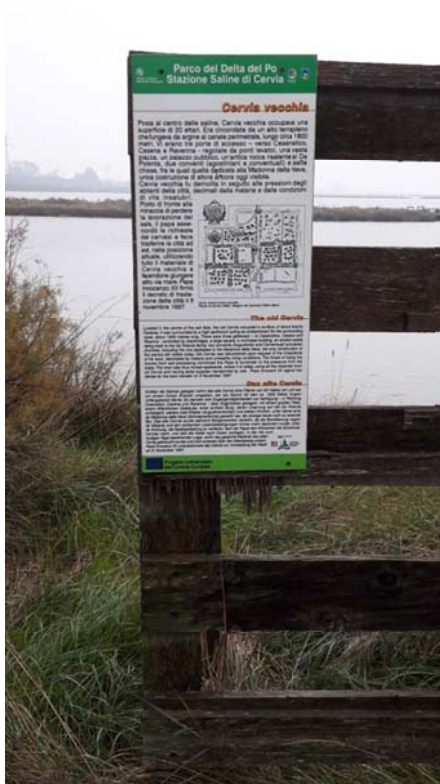
- **Punto 5**

Figura 8: Cartellonistica presente al punto 5

<b>Caratteristiche generali</b>	
Descrizione generale	Tabella informativa
Supporto	È collocata su di un cannicciato per il birdwatching
Pannello	Dibond
<b>Stato</b>	
Supporto	PESSIMO
Pannello	BUONO
Complessivo	SCARSO
<b>Note</b>	Il cannicciato è da sostituire completamente o comunque bisogna ripristinare le canne così da riprendere la funzione schermante dell'elemento. Valutare se aggiornare il contenuto informativo del pannello
<b>Interventi previsti</b>	RIPRISTINO DELLA FUNZIONE SCHERMANTE DELL'ELEMENTO AGGIORNAMENTO COMTENUTI PANNELLO

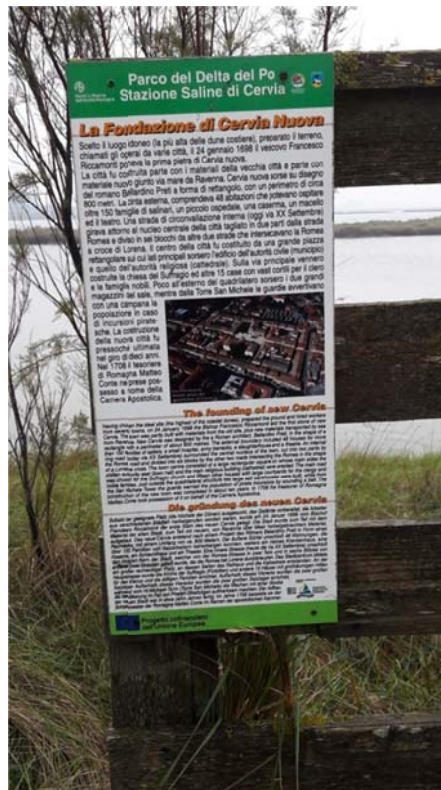
- **Punto 6**

Figura 9: Vista della cartellonistica presente

Caratteristiche generali	
Descrizione generale	Tabella informativa
Supporto	È collocata su di un cannicciato per il birdwatching
Pannello	Dibond
<b>Stato</b>	
Supporto	PESSIMO
Pannello	BUONO
Complessivo	SCARSO
<b>Note</b>	Il cannicciato è da sostituire completamente o comunque bisogna ripristinare le canne così da riprendere la funzione schermante dell'elemento. Valutare se aggiornare il contenuto informativo del pannello
<b>Interventi previsti</b>	RIPRISTINO DELLA FUNZIONE SCHERMANTE DELL'ELEMENTO AGGIORNAMENTO COMTENUTI PANNELLO

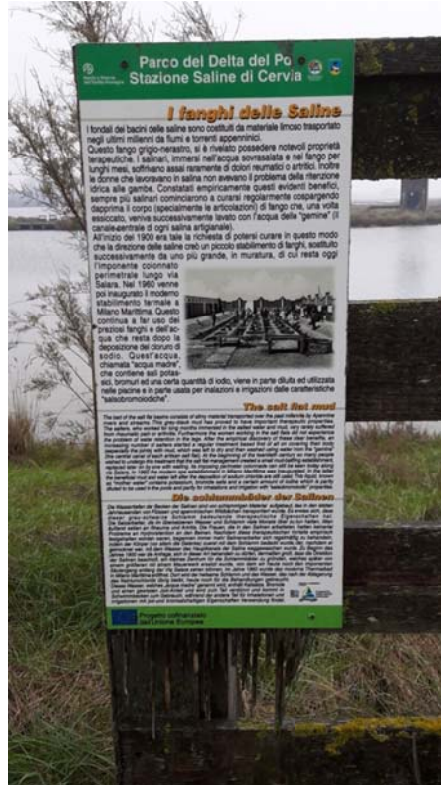
- **Punto 7**

Figura 10: Cartello presente al punto 7

<b>Caratteristiche generali</b>	
Descrizione generale	Tabella informativa
Supporto	È collocata su di un cannicciato per il birdwatching
Pannello	Dibond
<b>Stato</b>	
Supporto	PESSIMO
Pannello	BUONO
Complessivo	SCARSO
<b>Note</b>	Il cannicciato è da sostituire completamente o comunque bisogna ripristinare le canne così da riprendere la funzione schermante dell'elemento. Valutare se aggiornare il contenuto informativo del pannello
<b>Interventi previsti</b>	RIPRISTINO DELLA FUNZIONE SCHERMANTE DELL'ELEMENTO AGGIORNAMENTO COMTENUTI PANNELLO

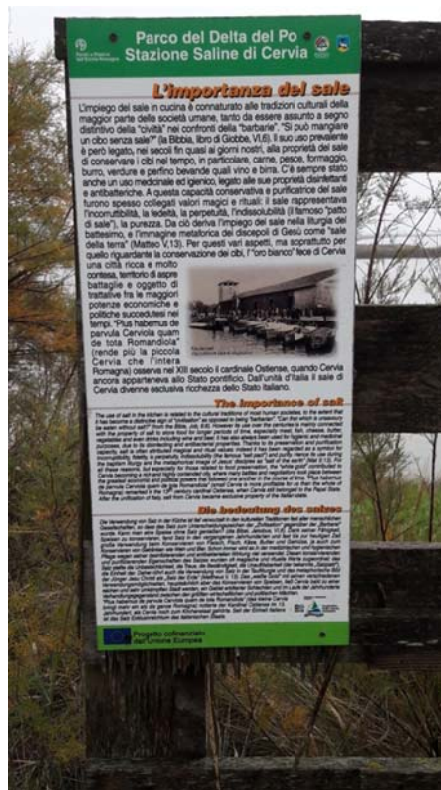
- **Punto 8**

Figura 11: Cartellonistica presente al punto 8

Caratteristiche generali	
Descrizione generale	Tabella informativa
Supporto	È collocata su di un cannicciato per il birdwatching
Pannello	Dibond
<b>Stato</b>	
Supporto	PESSIMO
Pannello	BUONO
Complessivo	SCARSO
<b>Note</b>	Il cannicciato è da sostituire completamente o comunque bisogna ripristinare le canne così da riprendere la funzione schermante dell'elemento. Valutare se aggiornare il contenuto informativo del pannello
<b>Interventi previsti</b>	RIPRISTINO DELLA FUNZIONE SCHERMANTE DELL'ELEMENTO AGGIORNAMENTO CONTENUTI PANNELLO

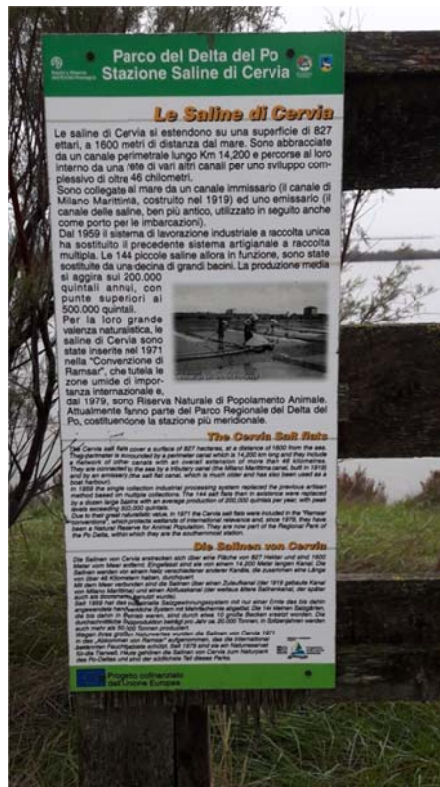
- **Punto 9**

Figura 12: Vista della cartellonistica presente

Caratteristiche generali	
Descrizione generale	Tabella informativa
Supporto	È collocata su di un cannicciato per il birdwatching
Pannello	Dibond
<b>Stato</b>	
Supporto	PESSIMO
Pannello	BUONO
Complessivo	SCARSO
<b>Note</b>	Il cannicciato è da sostituire completamente o comunque bisogna ripristinare le canne così da riprendere la funzione schermante dell'elemento. Valutare se aggiornare il contenuto informativo del pannello
<b>Interventi previsti</b>	RIPRISTINO DELLA FUNZIONE SCHERMANTE DELL'ELEMENTO AGGIORNAMENTO COMTENUTI PANNELLO

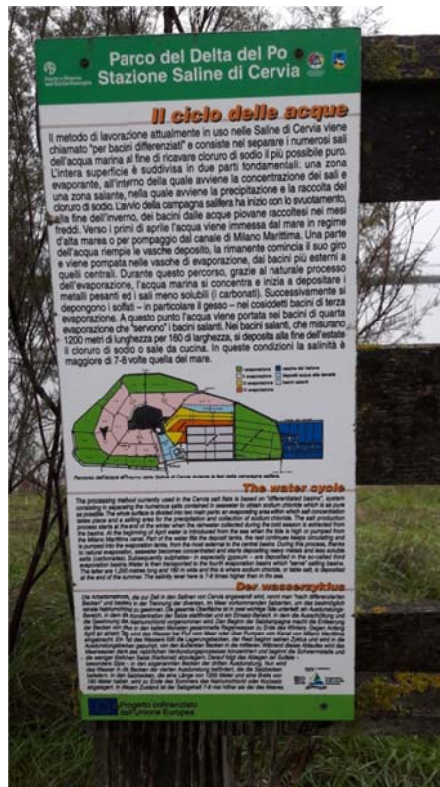
- **Punto 10**

Figura 13: Cartellonistica al punto 10

Caratteristiche generali	
Descrizione generale	Tabella informativa
Supporto	È collocata su di un cannicciato per il birdwatching
Pannello	Dibond
<b>Stato</b>	
Supporto	PESSIMO
Pannello	BUONO
Complessivo	SCARSO
<b>Note</b>	Il cannicciato è da sostituire completamente o comunque bisogna ripristinare le canne così da riprendere la funzione schermante dell'elemento. Valutare se aggiornare il contenuto informativo del pannello
<b>Interventi previsti</b>	RIPRISTINO DELLA FUNZIONE SCHERMANTE DELL'ELEMENTO AGGIORNAMENTO COMTENUTI PANNELLO

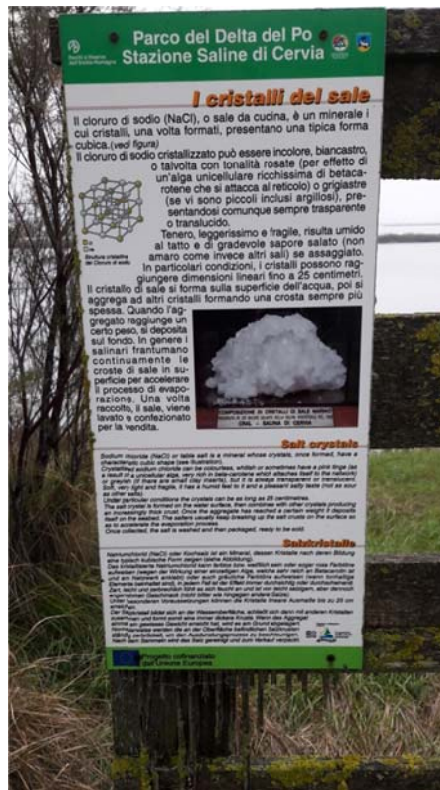
- **Punto 11**

Figura 14: Cartellonistica al punto 11

Caratteristiche generali	
Descrizione generale	Tabella informativa
Supporto	È collocata su di un cannicciato per il birdwatching
Pannello	Dibond
<b>Stato</b>	
Supporto	PESSIMO
Pannello	BUONO
Complessivo	SCARSO
<b>Note</b>	Il cannicciato è da sostituire completamente o comunque bisogna ripristinare le canne così da riprendere la funzione schermante dell'elemento. Valutare se aggiornare il contenuto informativo del pannello
<b>Interventi previsti</b>	RIPRISTINO DELLA FUNZIONE SCHERMANTE DELL'ELEMENTO AGGIORNAMENTO COMTENUTI PANNELLO

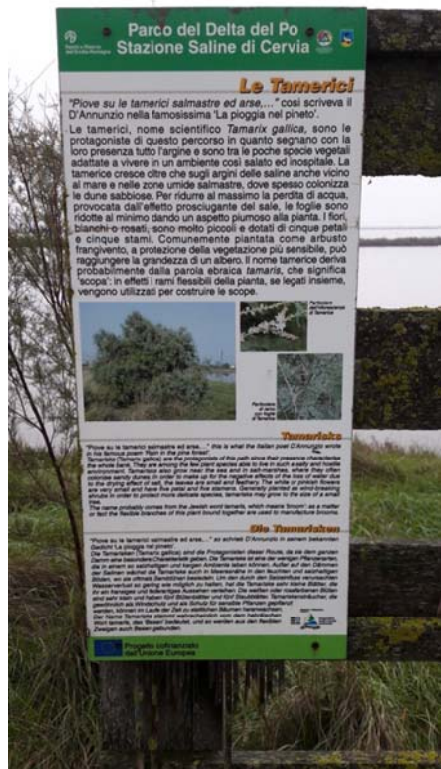
- **Punto 12**

Figura 15: Vista della cartellonistica presente

<b>Caratteristiche generali</b>	
Descrizione generale	Tabella informativa
Supporto	È collocata su di un cannicciato per il birdwatching
Pannello	Dibond
<b>Stato</b>	
Supporto	PESSIMO
Pannello	BUONO
Complessivo	SCARSO
<b>Note</b>	Il cannicciato è da sostituire completamente o comunque bisogna ripristinare le canne così da riprendere la funzione schermante dell'elemento. Valutare se aggiornare il contenuto informativo del pannello
<b>Interventi previsti</b>	RIPRISTINO DELLA FUNZIONE SCHERMANTE DELL'ELEMENTO AGGIORNAMENTO COMTENUTI PANNELLO

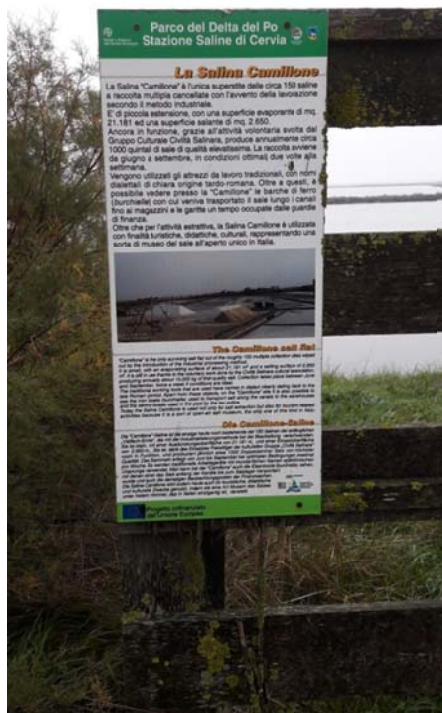
- **Punto 13**

Figura 16: Cartello presente al punto 13

Caratteristiche generali	
Descrizione generale	Tabella informativa
Supporto	È collocata su di un cannicciato per il birdwatching
Pannello	Dibond
<b>Stato</b>	
Supporto	PESSIMO
Pannello	BUONO
Complessivo	SCARSO
<b>Note</b>	Il cannicciato è da sostituire completamente o comunque bisogna ripristinare le canne così da riprendere la funzione schermante dell'elemento. Valutare se aggiornare il contenuto informativo del pannello
<b>Interventi previsti</b>	RIPRISTINO DELLA FUNZIONE SCHERMANTE DELL'ELEMENTO AGGIORNAMENTO COMTENUTI PANNELLO

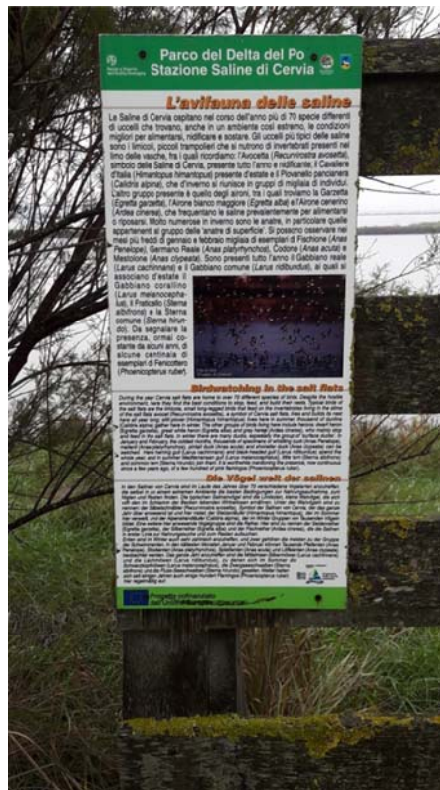
- **Punto 14**

Figura 17: Vista della cartellonistica presente

Caratteristiche generali	
Descrizione generale	Tabella informativa
Supporto	È collocata su di un cannicciato per il birdwatching
Pannello	Dibond
<b>Stato</b>	
Supporto	PESSIMO
Pannello	BUONO
Complessivo	SCARSO
<b>Note</b>	Il cannicciato è da sostituire completamente o comunque bisogna ripristinare le canne così da riprendere la funzione schermante dell'elemento. Valutare se aggiornare il contenuto informativo del pannello
<b>Interventi previsti</b>	RIPRISTINO DELLA FUNZIONE SCHERMANTE DELL'ELEMENTO AGGIORNAMENTO COMTENUTI PANNELLO

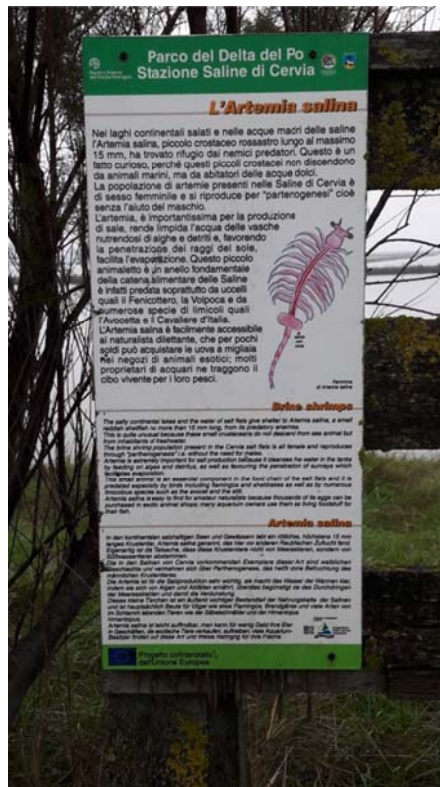
- **Punto 15**

Figura 18: Cartellonistica presente

Caratteristiche generali	
Descrizione generale	Tabella informativa
Supporto	È collocata su di un cannicciato per il birdwatching
Pannello	Dibond
<b>Stato</b>	
Supporto	PESSIMO
Pannello	BUONO
Complessivo	SCARSO
<b>Note</b>	Il cannicciato è da sostituire completamente o comunque bisogna ripristinare le canne così da riprendere la funzione schermante dell'elemento. Valutare se aggiornare il contenuto informativo del pannello
<b>Interventi previsti</b>	RIPRISTINO DELLA FUNZIONE SCHERMANTE DELL'ELEMENTO AGGIORNAMENTO COMTENUTI PANNELLO

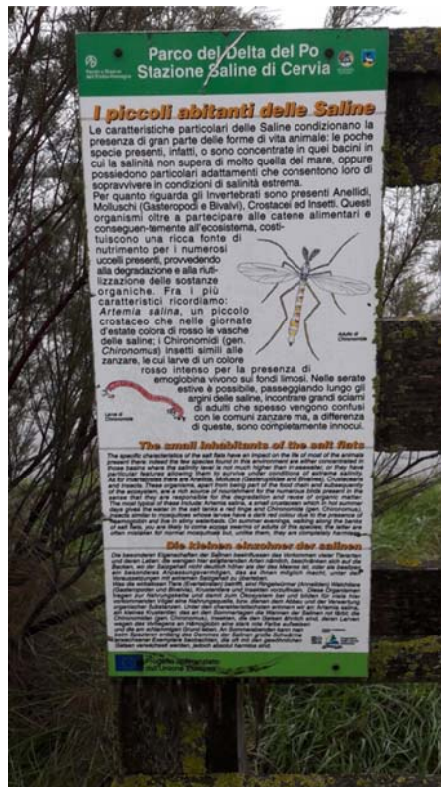
- **Punto 16**

Figura 19: Vista della cartellonistica presente

<b>Caratteristiche generali</b>	
Descrizione generale	Tabella informativa
Supporto	È collocata su di un cannicciato per il birdwatching
Pannello	Dibond
<b>Stato</b>	
Supporto	PESSIMO
Pannello	BUONO
Complessivo	SCARSO
<b>Note</b>	Il cannicciato è da sostituire completamente o comunque bisogna ripristinare le canne così da riprendere la funzione schermante dell'elemento. Valutare se aggiornare il contenuto informativo del pannello
<b>Interventi previsti</b>	RIPRISTINO DELLA FUNZIONE SCHERMANTE DELL'ELEMENTO AGGIORNAMENTO COMTENUTI PANNELLO

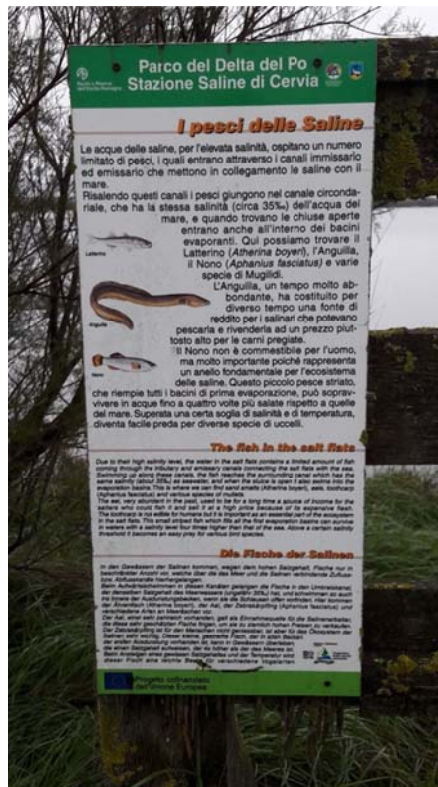
- **Punto 17**

Figura 20: Cartello presente al punto 17

Caratteristiche generali	
Descrizione generale	Tabella informativa
Supporto	È collocata su di un cannicciato per il birdwatching
Pannello	Dibond
<b>Stato</b>	
Supporto	PESSIMO
Pannello	BUONO
Complessivo	SCARSO
<b>Note</b>	Il cannicciato è da sostituire completamente o comunque bisogna ripristinare le canne così da riprendere la funzione schermante dell'elemento. Valutare se aggiornare il contenuto informativo del pannello
<b>Interventi previsti</b>	RIPRISTINO DELLA FUNZIONE SCHERMANTE DELL'ELEMENTO AGGIORNAMENTO COMTENUTI PANNELLO

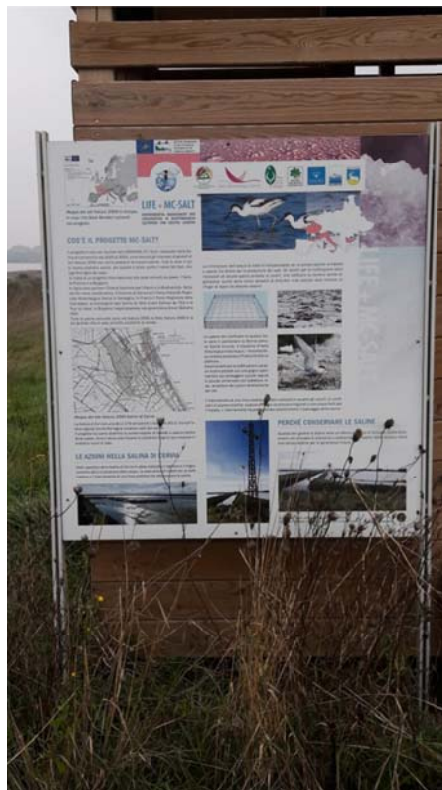
- **Punto 18**

Figura 21: Cartellonistica presente

<b>Caratteristiche generali</b>	
Descrizione generale	Pannello informativo
Supporto	Acciaio verniciato
Pannello	Dibond
<b>Stato</b>	
Supporto	BUONO
Pannello	BUONO
Complessivo	BUONO
<b>Note</b>	
<b>Interventi previsti</b>	NESSUNO

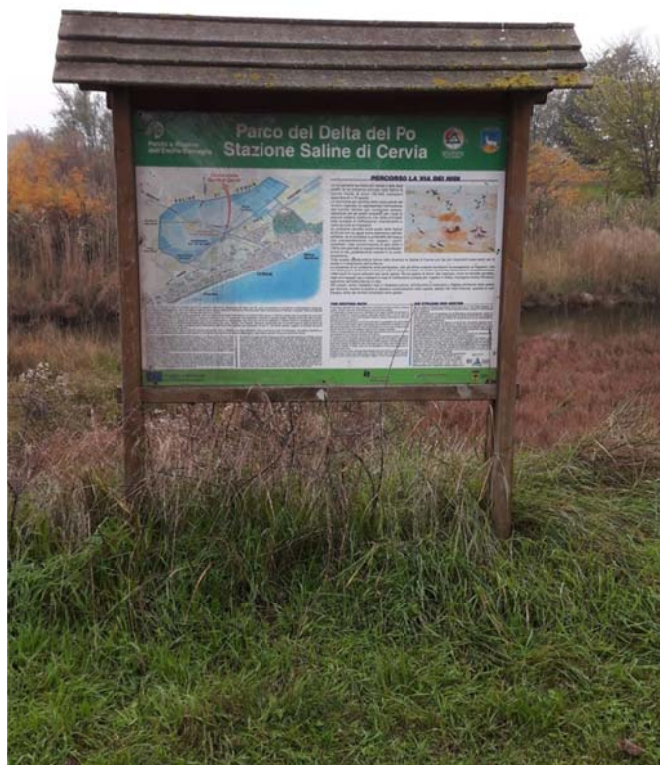
- **Punto 23**

**Figura 27: Vista della bacheca presente**

<b>Caratteristiche generali</b>	
Descrizione generale	Bacheca
Supporto	Legno
Pannello	Dibond
<b>Stato</b>	
Supporto	DISCRETO
Pannello	BUONO
Complessivo	DISCRETO
<b>Note</b>	Si potrebbero rivedere i contenuti del pannello e aggiornarli se necessario
<b>Interventi previsti</b>	SAREBBE OPPORTUNO UN'INTERVENTO DI MANUTENZIONE ORDINARIA ALLA BACHECA, CON RIVERNICIATURA DEL LEGNO E RIPASSO DELL'IMPREGNATE.

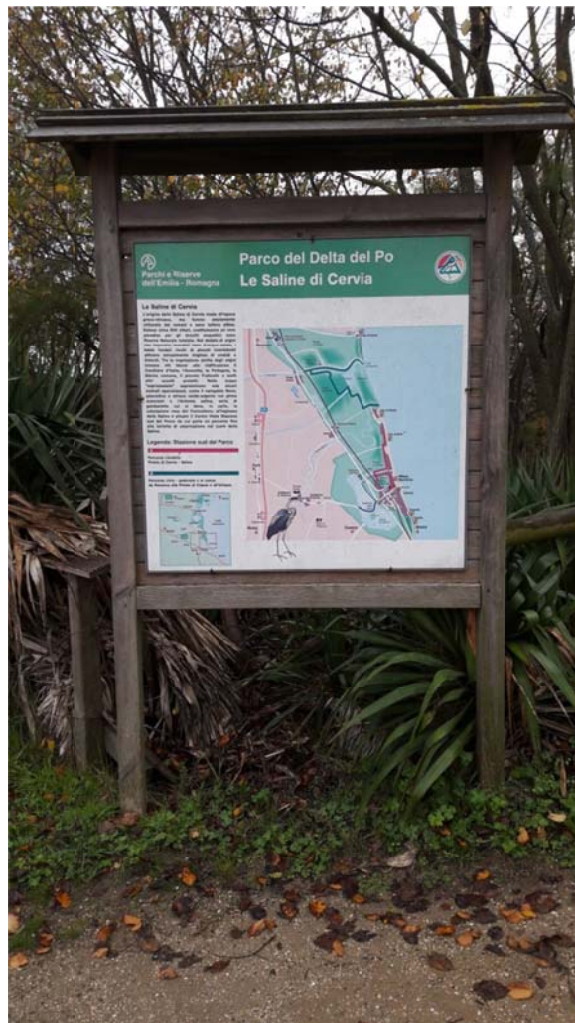
- **Punto 24**

**Figura 28: Cartellonistica presente al punto 24**

<b>Caratteristiche generali</b>	
Descrizione generale	Bacheca
Supporto	Legno
Pannello	Dibond
<b>Stato</b>	
Supporto	BUONO
Pannello	BUONO
Complessivo	BUONO
<b>Note</b>	
<b>Interventi previsti</b>	MANUTENZIONE ORDINARIA DEGLI ELEMENTI IN LEGNO

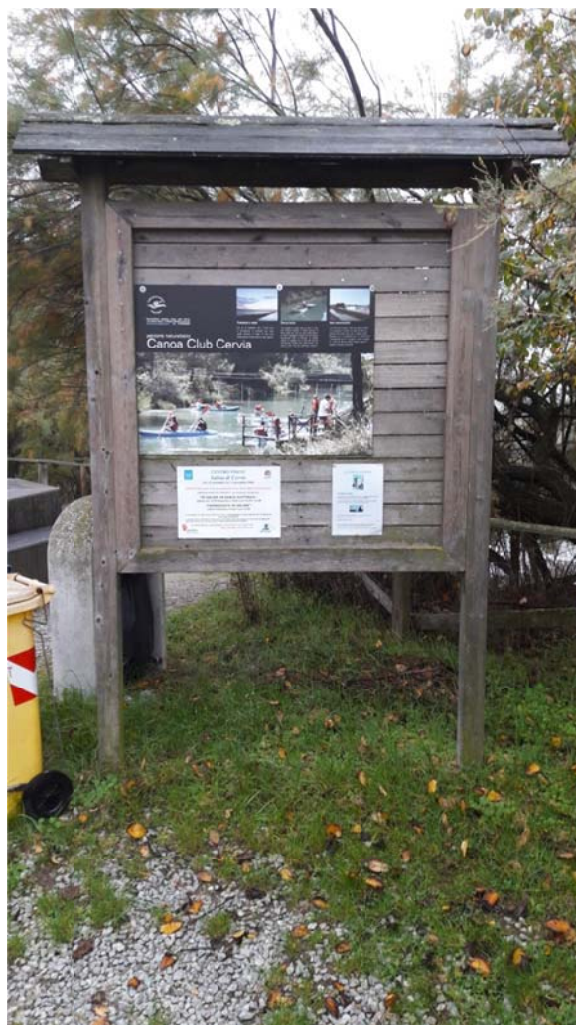
- **Punto 25**

**Figura 29: Vista della cartellonistica presente**

<b>Caratteristiche generali</b>	
Descrizione generale	Bacheca
Supporto	Legno
Pannello	Dibond
<b>Stato</b>	
Supporto	BUONO
Pannello	BUONO
Complessivo	BUONO
<b>Note</b>	
<b>Interventi previsti</b>	MANUTENZIONE ORDINARIA DEGLI ELEMENTI IN LEGNO

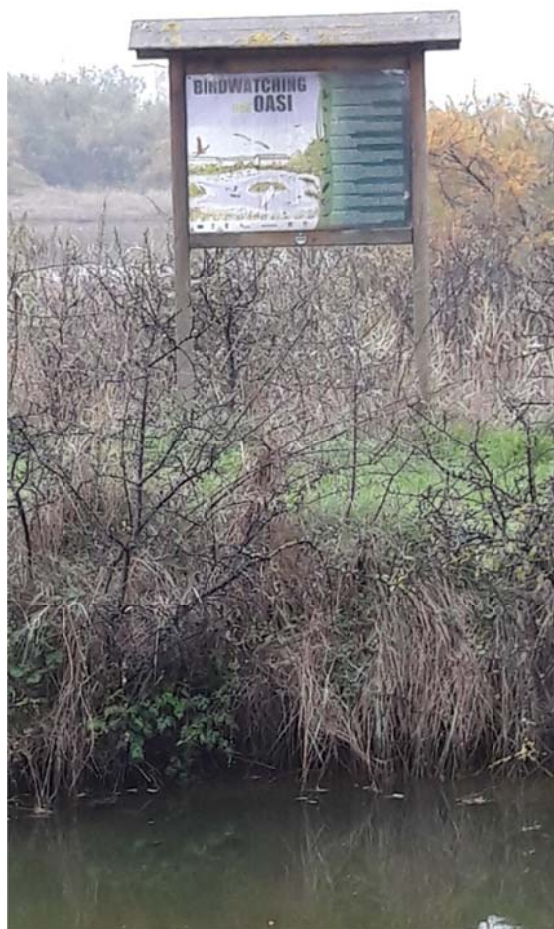
- **Punto 27**

**Figura 31: Vista della bacheca al punto 27**

<b>Caratteristiche generali</b>	
Descrizione generale	Bacheca
Supporto	Legno
Pannello	Dibond
<b>Stato</b>	
Supporto	SCARSO
Pannello	BUONO
Complessivo	DISCRETO
<b>Note</b>	La bacheca non sembra in buone condizioni, si potrebbe pensare ad una sostituzione completa dell'elemento, o ad una manutenzione (nuovo trattamento del legno, verniciatura etc.)
<b>Interventi previsti</b>	MANUTENZIONE STRAORDINARIA O COMPLETA SOSTITUZIONE DELL'ELEMENTO.

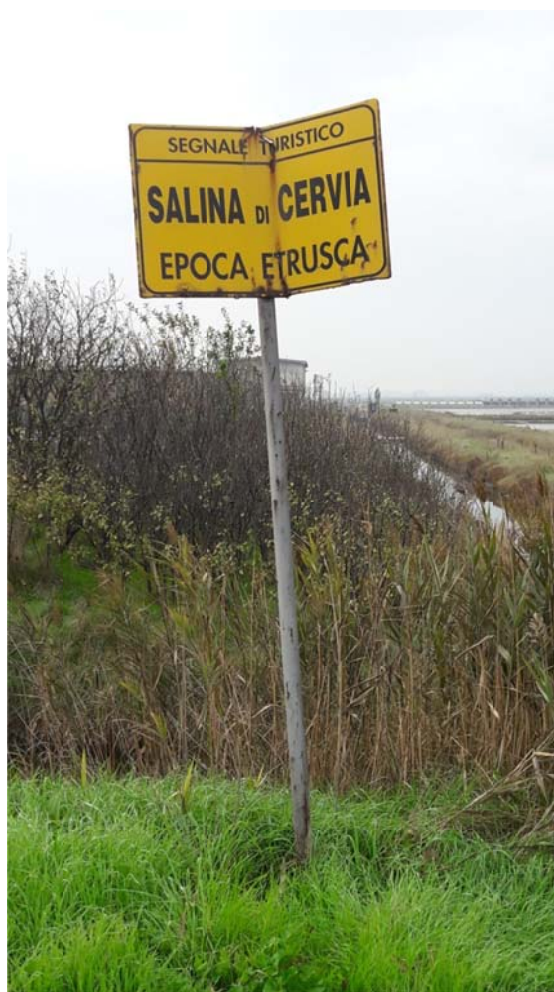
- **Punto 30**

**Figura 35: Cartello al punto 30**

<b>Caratteristiche generali</b>	
Descrizione generale	Cartello informativo
Supporto	Acciaio zincato
Pannello	Stampa su alluminio
<b>Stato</b>	
Supporto	PESSIMO
Pannello	PESSIMO
Complessivo	PESSIMO
<b>Note</b>	
<b>Interventi previsti</b>	RIMOZIONE COMPLETA

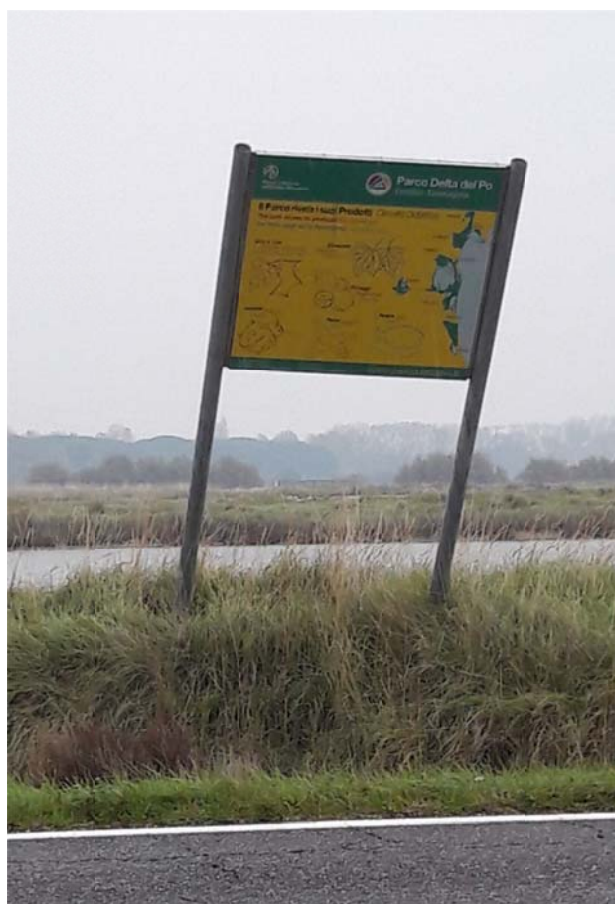
- **Punto 33**

Figura 38: Cartello informativo presente

<b>Caratteristiche generali</b>	
Descrizione generale	Pannello informativo
Supporto	Acciaio zincato
Pannello	Dibond
<b>Stato</b>	
Supporto	SCARSO
Pannello	BUONO
Complessivo	SCARSO
<b>Note</b>	Il cartello è inclinato ed in bilico. Dovrebbe essere raddrizzato e sistemato.
<b>Interventi previsti</b>	SISTEMAZIONE DEL CARTELLO

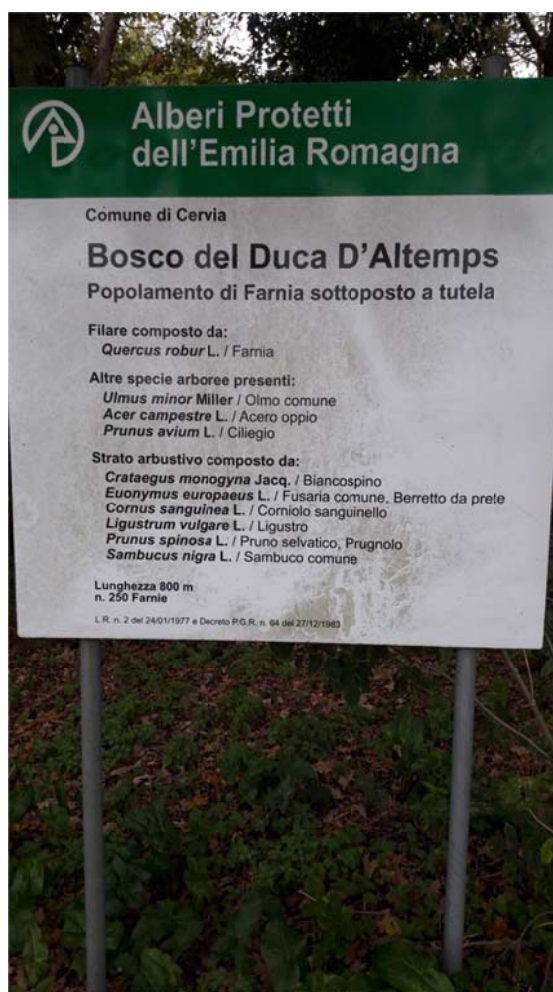
- Punto 01

Figura 43: Cartello presente

Caratteristiche generali	
Descrizione generale	Pannello informativo
Supporto	Acciaio zincato
Pannello	Stampa su alluminio
Stato	
Supporto	BUONO
Pannello	BUONO
Complessivo	BUONO
Note	Valutare se rivedere i contenuti del pannello
Interventi previsti	NESSUNO

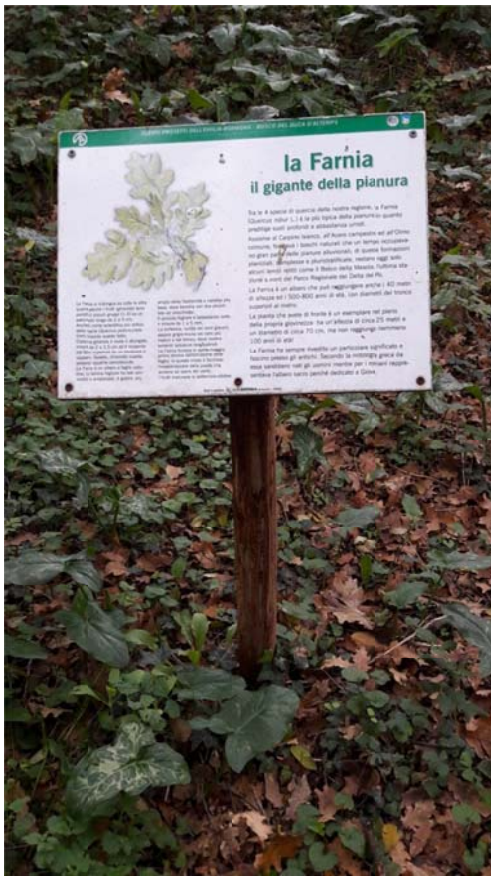
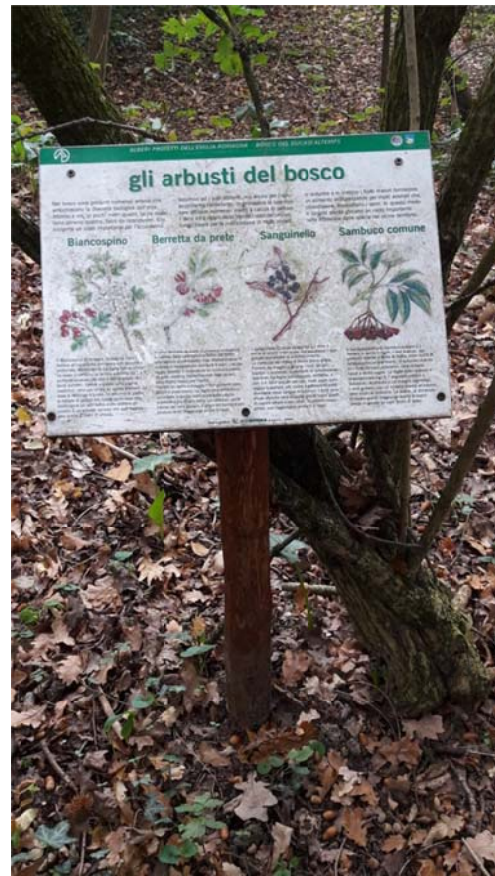
- **Punto 03 - 04**

<b>Caratteristiche generali</b>	
Descrizione generale	Cartello informativo
Supporto	Paletto in legno
Pannello	Dibond
<b>Stato</b>	
Supporto	BUONO
Pannello	DISCRETO
Complessivo	DISCRETO
<b>Note</b>	Sarebbero da correggere ed aggiornare i cartelli informativi e magari prevedere un nuovo tipo di formato.
<b>Interventi previsti</b>	NESSUNO
