# COMUNE DI CERVIA

Quadro Conoscitivo

Piano fruizione della salina - Schede arredi

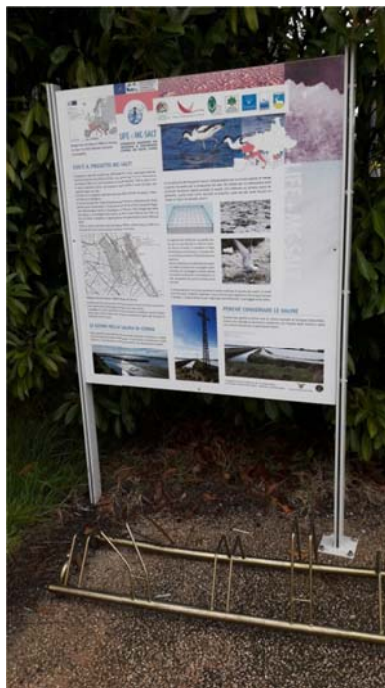
- **Punto 19**

Figura 23: Cartello presente

<b>Caratteristiche generali</b>	
Descrizione generale	Pannello informativo
Supporto	Acciaio verniciato
Pannello	Dibond
<b>Stato</b>	
Supporto	BUONO
Pannello	BUONO
Complessivo	BUONO
<b>Note</b>	
<b>Interventi previsti</b>	NESSUNO

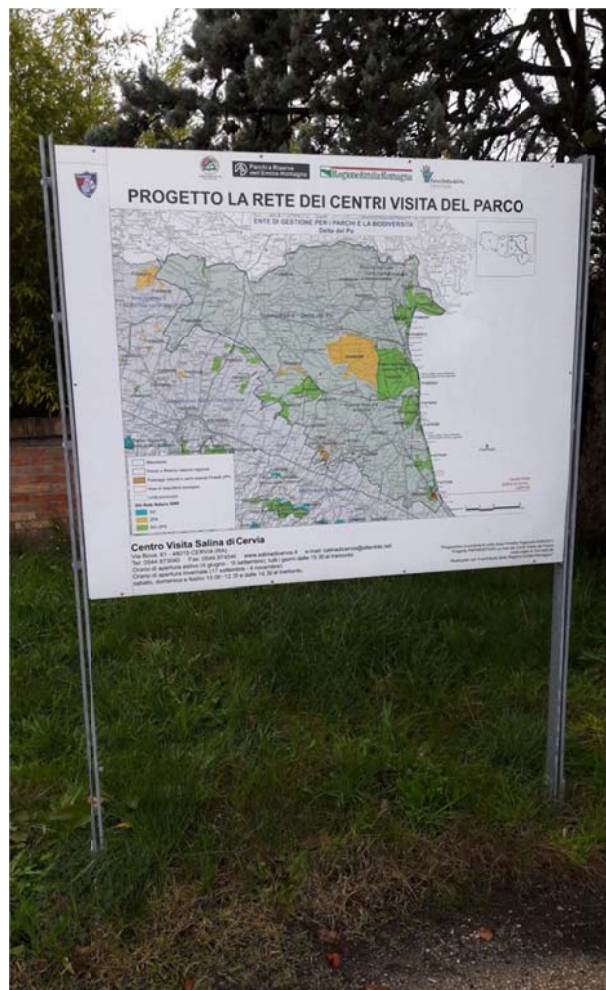
- **Punto 20**

Figura 24: Vista della cartellonistica al punto 19

<b>Caratteristiche generali</b>	
Descrizione generale	Pannello informativo
Supporto	Acciaio verniciato
Pannello	Dibond
<b>Stato</b>	
Supporto	BUONO
Pannello	BUONO
Complessivo	BUONO
<b>Note</b>	
<b>Interventi previsti</b>	NESSUNO

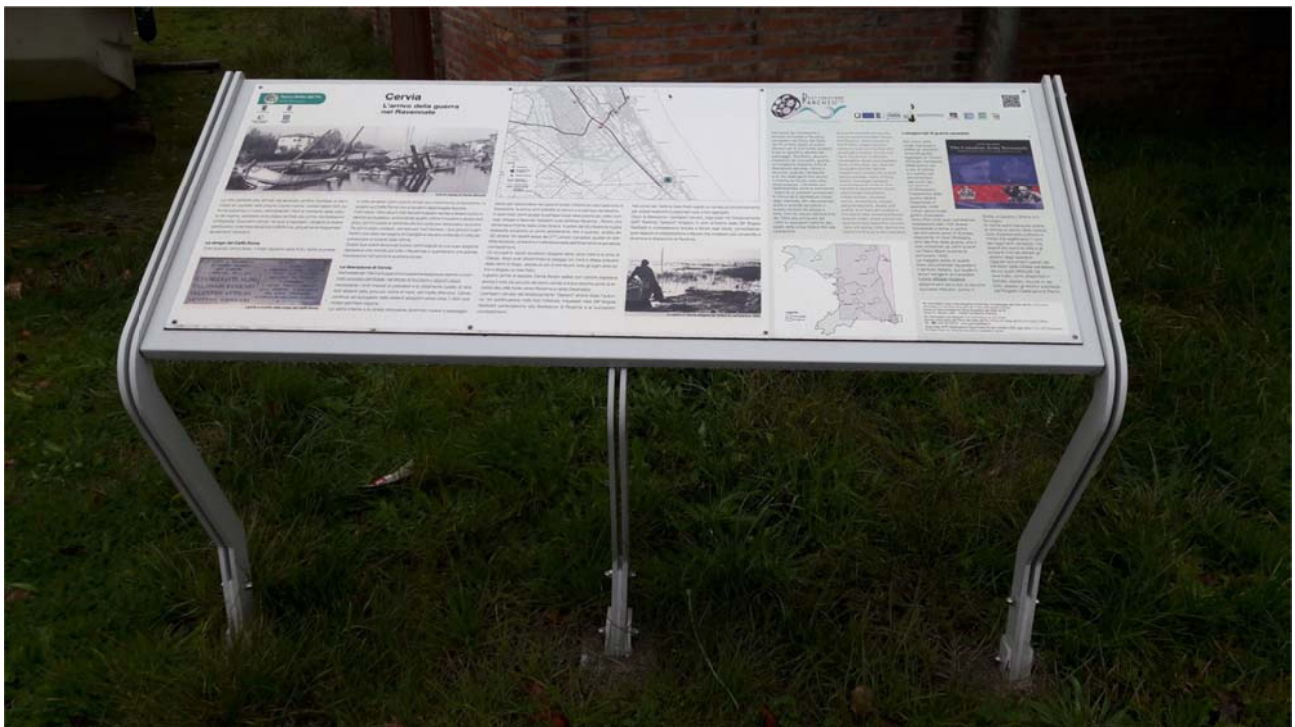
- **Punto 21**

Figura 25: Tipologia di cartellonistica rilevata

<b>Caratteristiche generali</b>	
Descrizione generale	Leggio
Supporto	Acciaio verniciato
Pannello	Dibond
<b>Stato</b>	
Supporto	BUONO
Pannello	BUONO
Complessivo	BUONO
<b>Note</b>	
<b>Interventi previsti</b>	NESSUNO

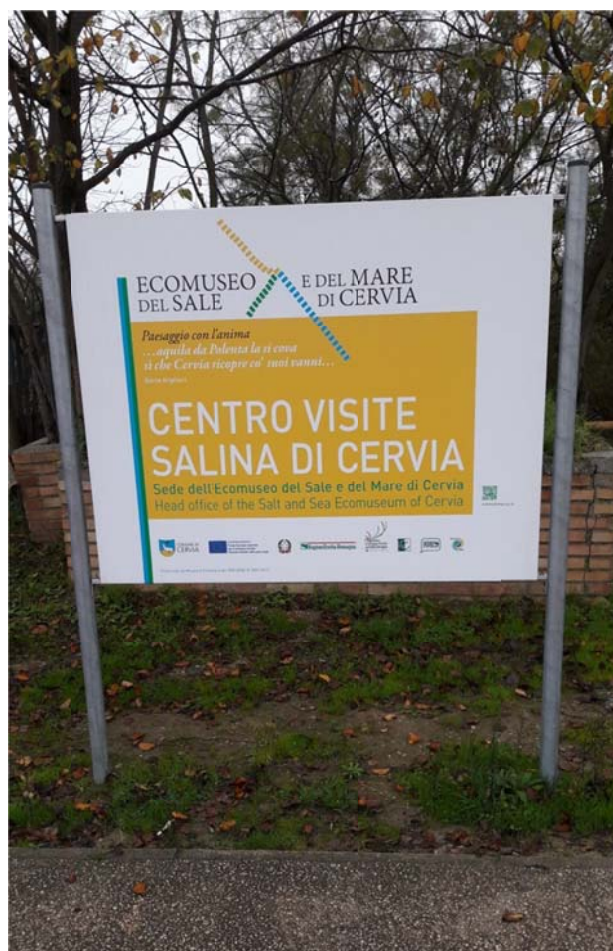
- **Punto 22**

**Figura 26: Vista del cartello presente**

<b>Caratteristiche generali</b>	
Descrizione generale	Pannello informativo
Supporto	Acciaio zincato
Pannello	Dibond
<b>Stato</b>	
Supporto	BUONO
Pannello	BUONO
Complessivo	BUONO
<b>Note</b>	
<b>Interventi previsti</b>	NESSUNO

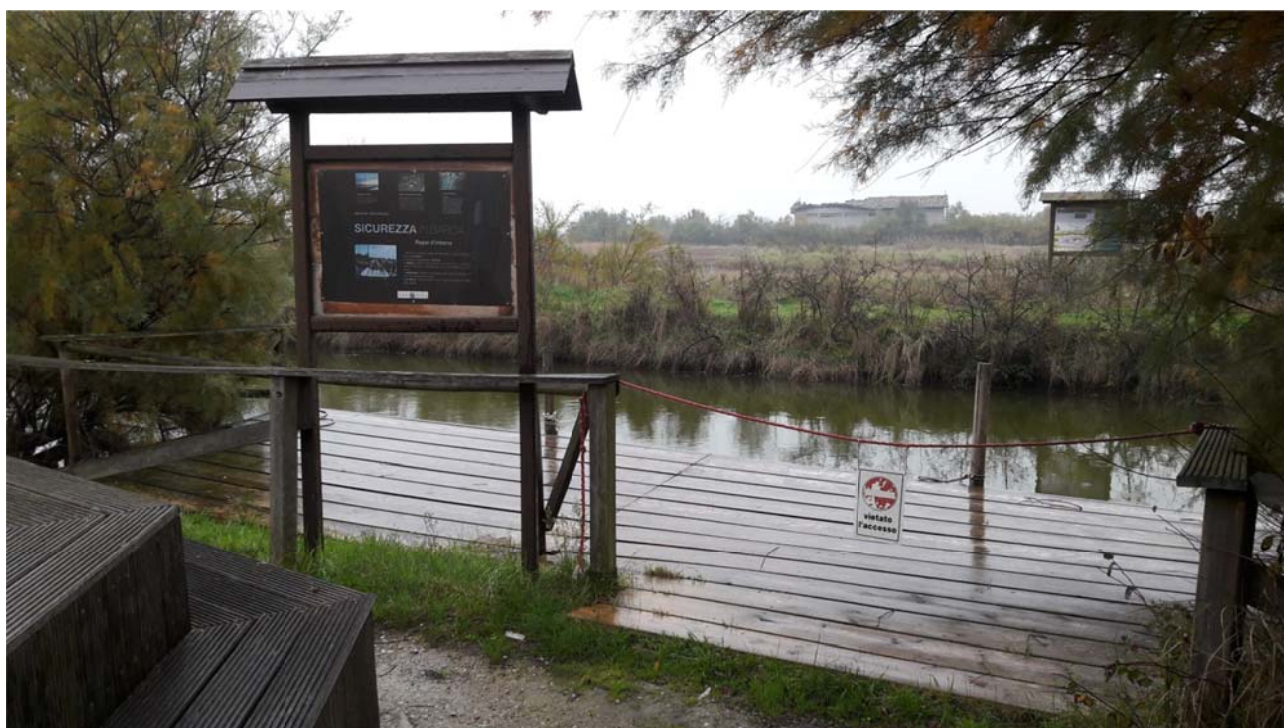
- **Punto 26**

Figura 30: Sistemazione della bacheca al punto 26

<b>Caratteristiche generali</b>	
Descrizione generale	Bacheca
Supporto	Legno
Pannello	Dibond
<b>Stato</b>	
Supporto	BUONO
Pannello	BUONO
Complessivo	BUONO
<b>Note</b>	
<b>Interventi previsti</b>	NESSUNO

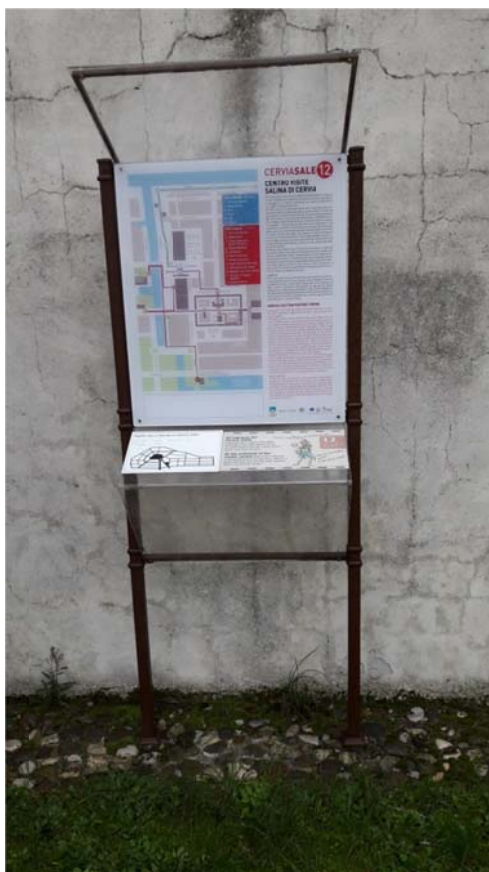
- **Punto 28**

**Figura 32: Elemento informativo presente**

<b>Caratteristiche generali</b>	
Descrizione generale	Leggio
Supporto	Acciaio verniciato
Pannello	Stampa su plexiglass
<b>Stato</b>	
Supporto	BUONO
Pannello	BUONO
Complessivo	BUONO
<b>Note</b>	
<b>Interventi previsti</b>	NESSUNO

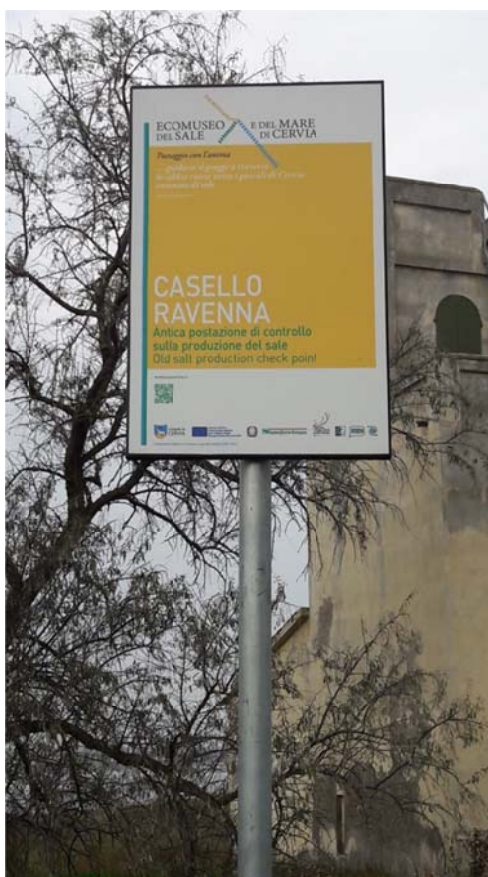
- **Punto 29**

Figura 34: Particolare del cartello presente

<b>Caratteristiche generali</b>	
Descrizione generale	Cartello informativo
Supporto	Acciaio zincato
Pannello	Dibond
<b>Stato</b>	
Supporto	BUONO
Pannello	BUONO
Complessivo	BUONO
<b>Note</b>	
<b>Interventi previsti</b>	NESSUNO

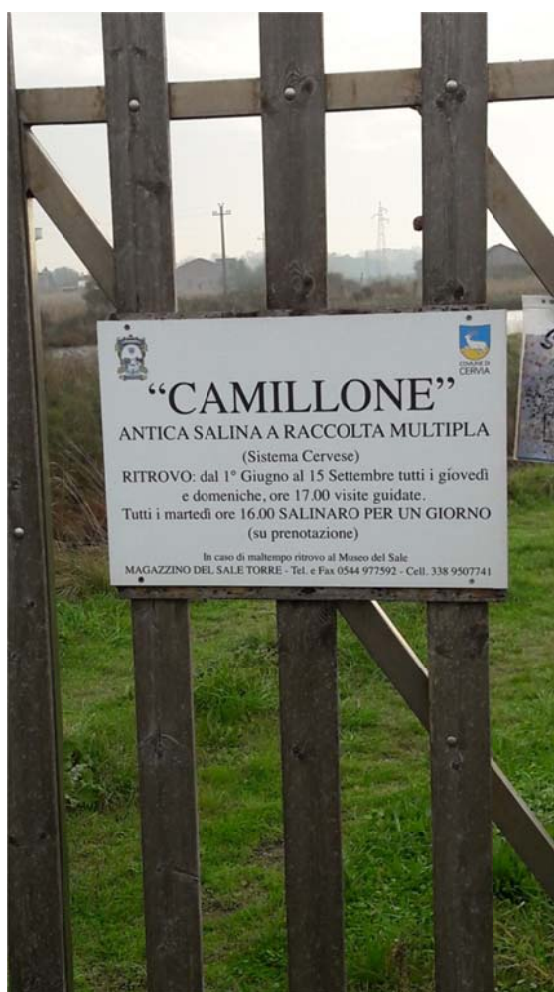
- **Punto 31**

**Figura 36: Cartellonistica presente**

<b>Caratteristiche generali</b>	
Descrizione generale	Cartello informativo
Supporto	Cancello in legno
Pannello	Dibond
<b>Stato</b>	
Supporto	BUONO
Pannello	BUONO
Complessivo	BUONO
<b>Note</b>	
<b>Interventi previsti</b>	NESSUNO

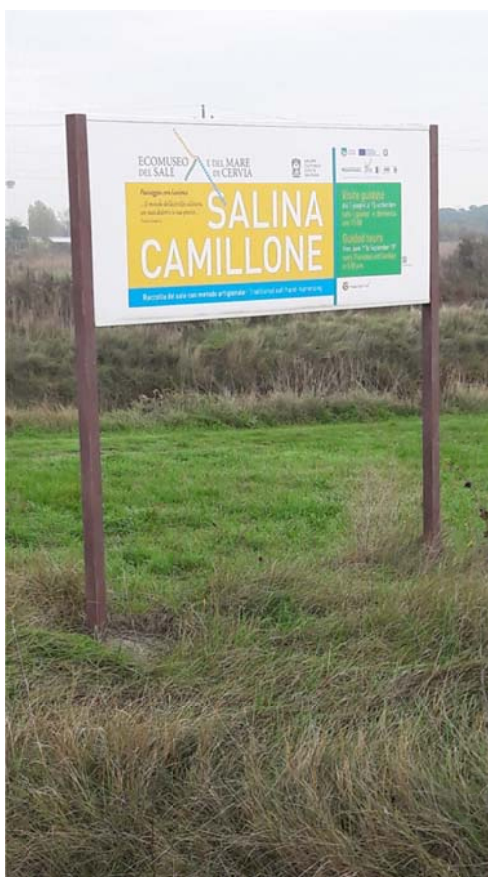
- **Punto 32**

Figura 37: Vista del cartello al punto 32

<b>Caratteristiche generali</b>	
Descrizione generale	Pannello informativo
Supporto	Acciaio verniciato
Pannello	Dibond
<b>Stato</b>	
Supporto	BUONO
Pannello	BUONO
Complessivo	BUONO
<b>Note</b>	
<b>Interventi previsti</b>	NESSUNO

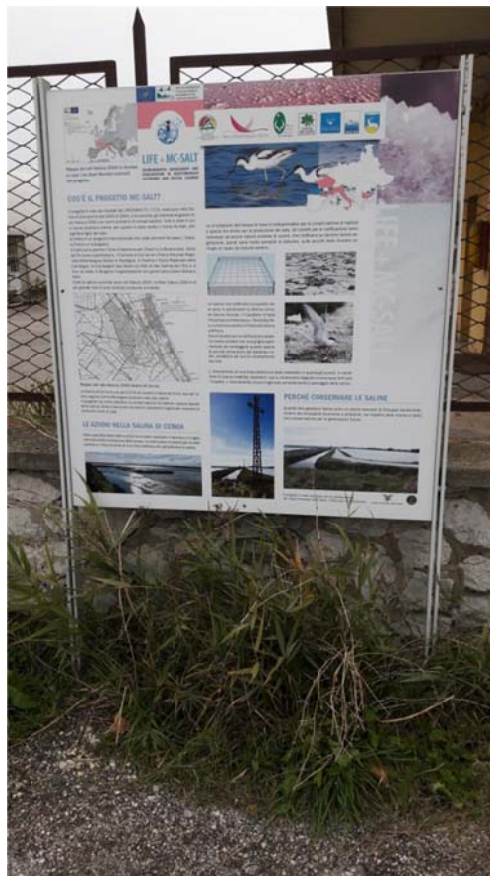
- **Punto 34**

Figura 39: Vista della cartellonistica al punto 34

<b>Caratteristiche generali</b>	
Descrizione generale	Pannello informativo
Supporto	Acciaio verniciato
Pannello	Dibond
<b>Stato</b>	
Supporto	BUONO
Pannello	BUONO
Complessivo	BUONO
<b>Note</b>	
<b>Interventi previsti</b>	NESSUNO

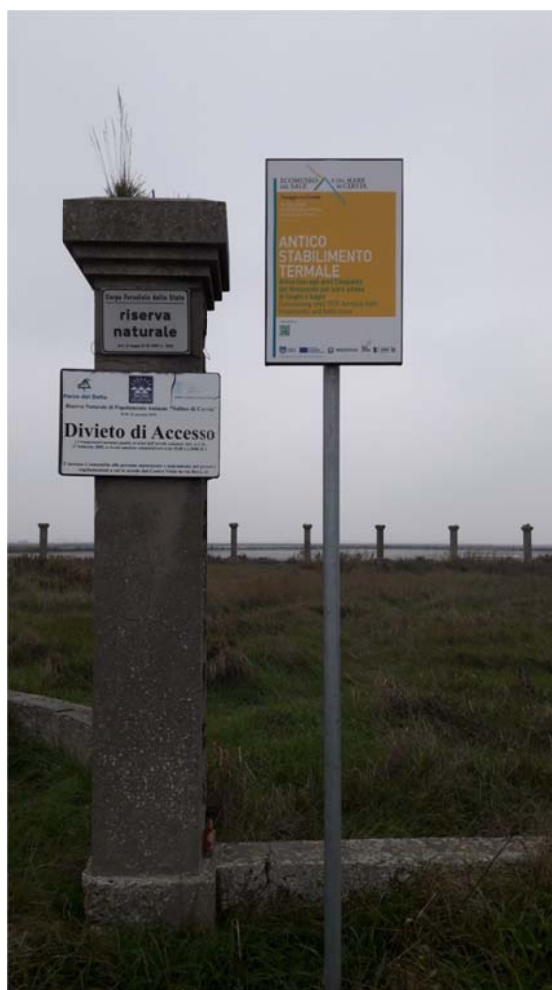
- **Punto 35**

Figura 40: Cartellonistica presente

<b>Caratteristiche generali</b>	
Descrizione generale	Cartello informativo
Supporto	Acciaio zincato
Pannello	Dibond
<b>Stato</b>	
Supporto	BUONO
Pannello	BUONO
Complessivo	BUONO
<b>Note</b>	
<b>Interventi previsti</b>	NESSUNO

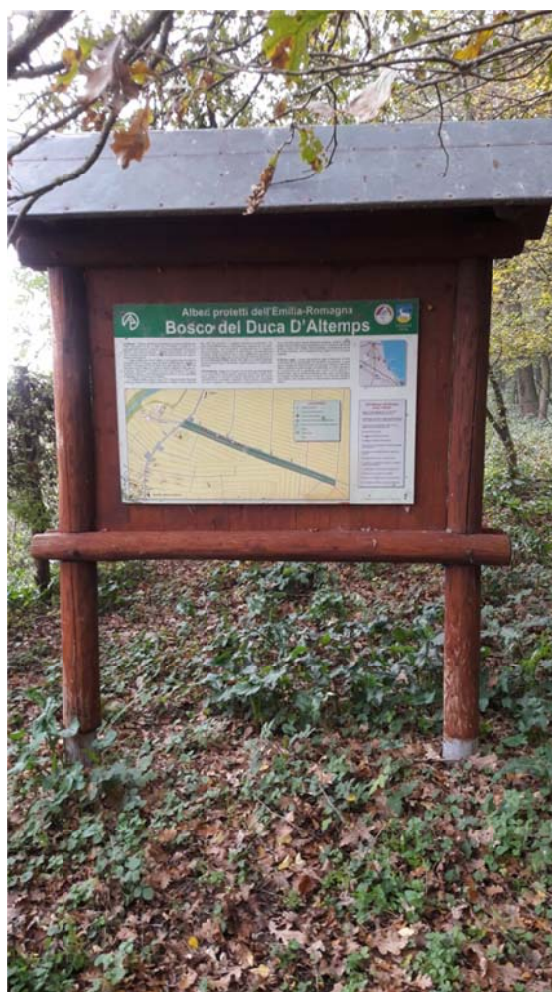
- **Punto 02**

Figura 44: Vista della cartellonistica presente al punto 02

<b>Caratteristiche generali</b>	
Descrizione generale	Bacheca
Supporto	Legno
Pannello	Dibond
<b>Stato</b>	
Supporto	BUONO
Pannello	BUONO
Complessivo	BUONO
<b>Note</b>	
<b>Interventi previsti</b>	NESSUNO
