# COMUNE DI CERVIA

# Quadro Conoscitivo

Piano fruizione della salina - Schede edifici

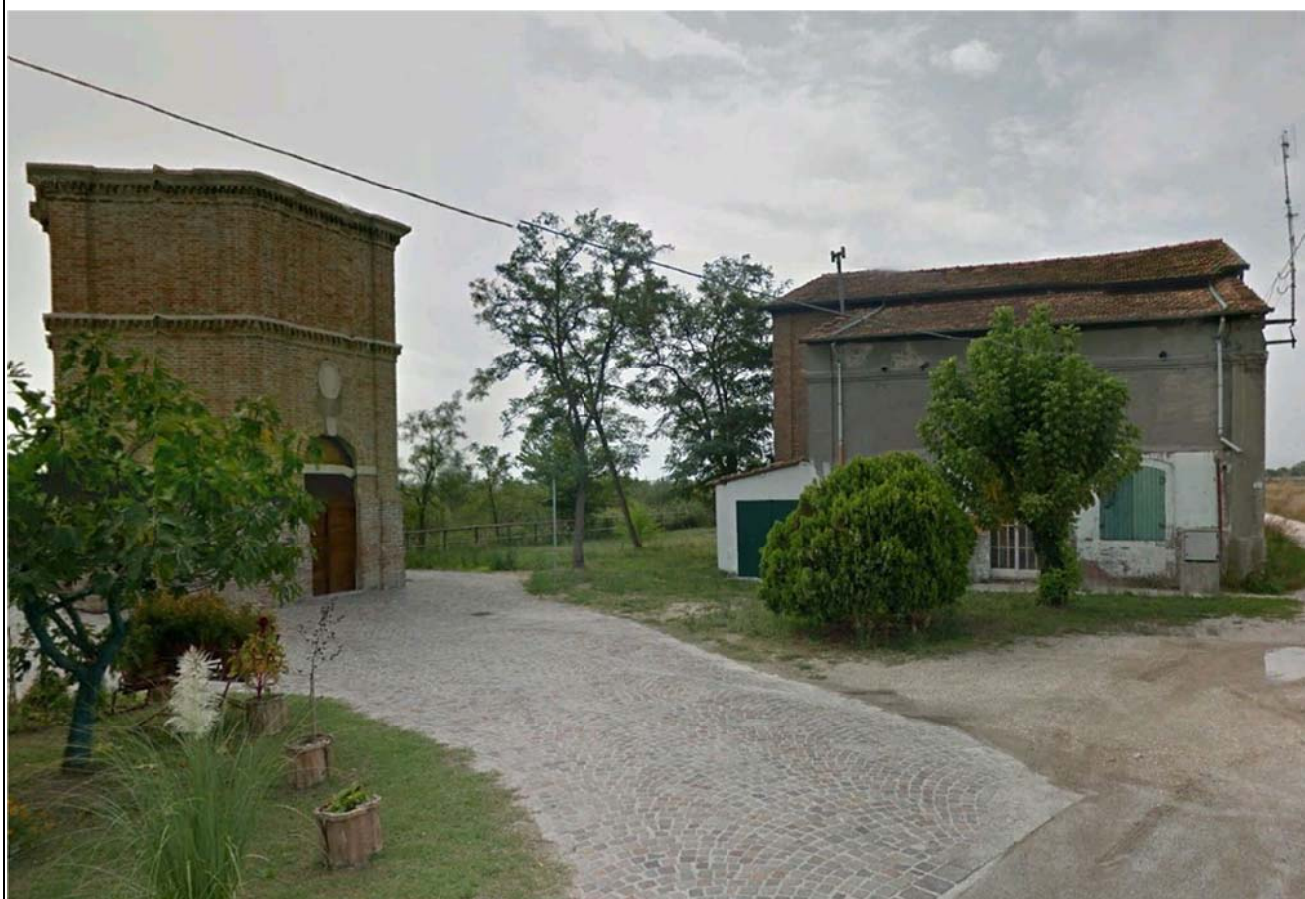
<b>Idrovora e centrale elettrica di Via Bova</b>	
Ubicazione	Via Bova 65 - Cervia
Descrizione	L'interno è costituito da vani ora liberi e con pareti imbiancate, ma risulta privo di servizi igienici ed acqua corrente. La parte abitativa ha sul fronte una tettoia precaria in lamiera. La parte principale dell'edificio, l'idrovora, è attualmente in disuso, ma all'interno ci sono ancora dei macchinari. Fa parte dello stesso complesso, anche se staccata da esso, la torre esagonale presente a lato. L'esterno della torre è in buone condizioni e sembra ristrutturato da poco.
Stato	DISCRETO
Destinazione originaria	Idrovora e centrale elettrica
Destinazione attuale	In parte libero, in parte utilizzato come deposito di materiale dal "Kayak Club".
Destinazione futura	Museale (Museo della tecnica della Salina)
Interventi previsti	Ristrutturazione ed adeguamenti
Note

**Figura 1: Panoramica sull'idrovora di via Bova e la torre esagonale presente**

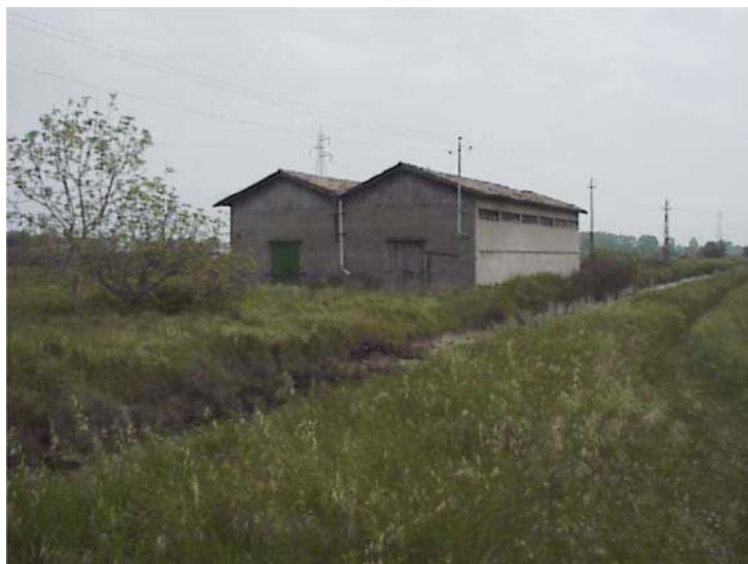
<b>Magazzino di Via Bova</b>	
Ubicazione	Via Bova 30 - Cervia
Descrizione	Struttura in disuso e abbandonata da tempo. Non presenta pavimentazione ma solo terra battuta; la copertura è in parte sventrata e in parte pericolante.
Stato	FATISCENTE
Destinazione originaria	Magazzino/ Stalla
Destinazione attuale	Abbandonato
Destinazione futura	Foresteria
Interventi previsti	Completa ristrutturazione
Note

**Figura 3: Vista del magazzino**

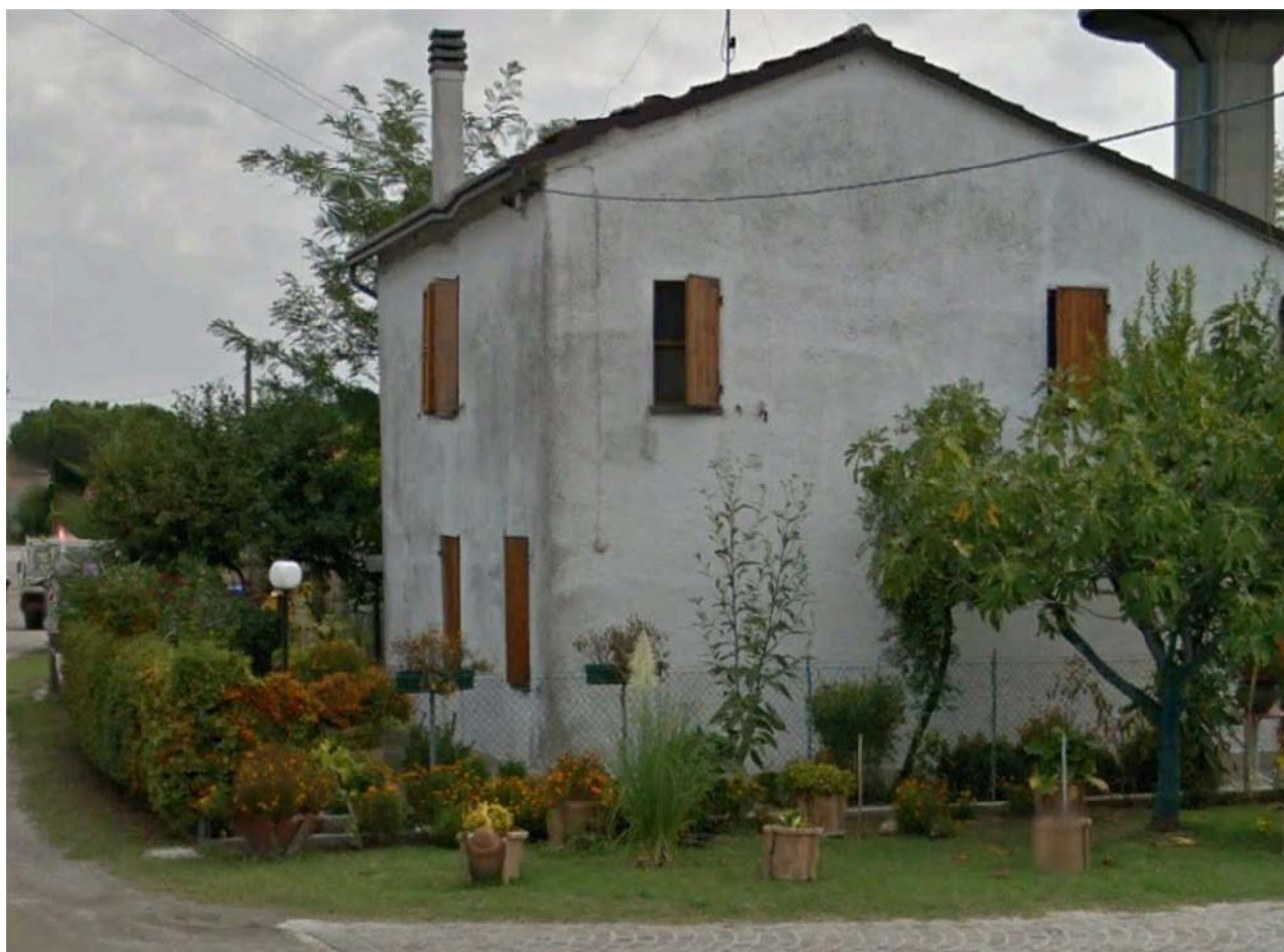
<b>Casello Bova</b>	
Ubicazione	Via Bova 63 - Cervia
Descrizione	L'edificio, su due piani, appare in buono stato ed anche l'area cortilizia pare ben tenuta.
Stato	BUONO
Destinazione originaria	Posto di guardia
Destinazione attuale	Fabbricato ad uso abitativo
Destinazione futura	-
Interventi previsti	-
Note

**Figura 4: Vista del retro dell'edificio**

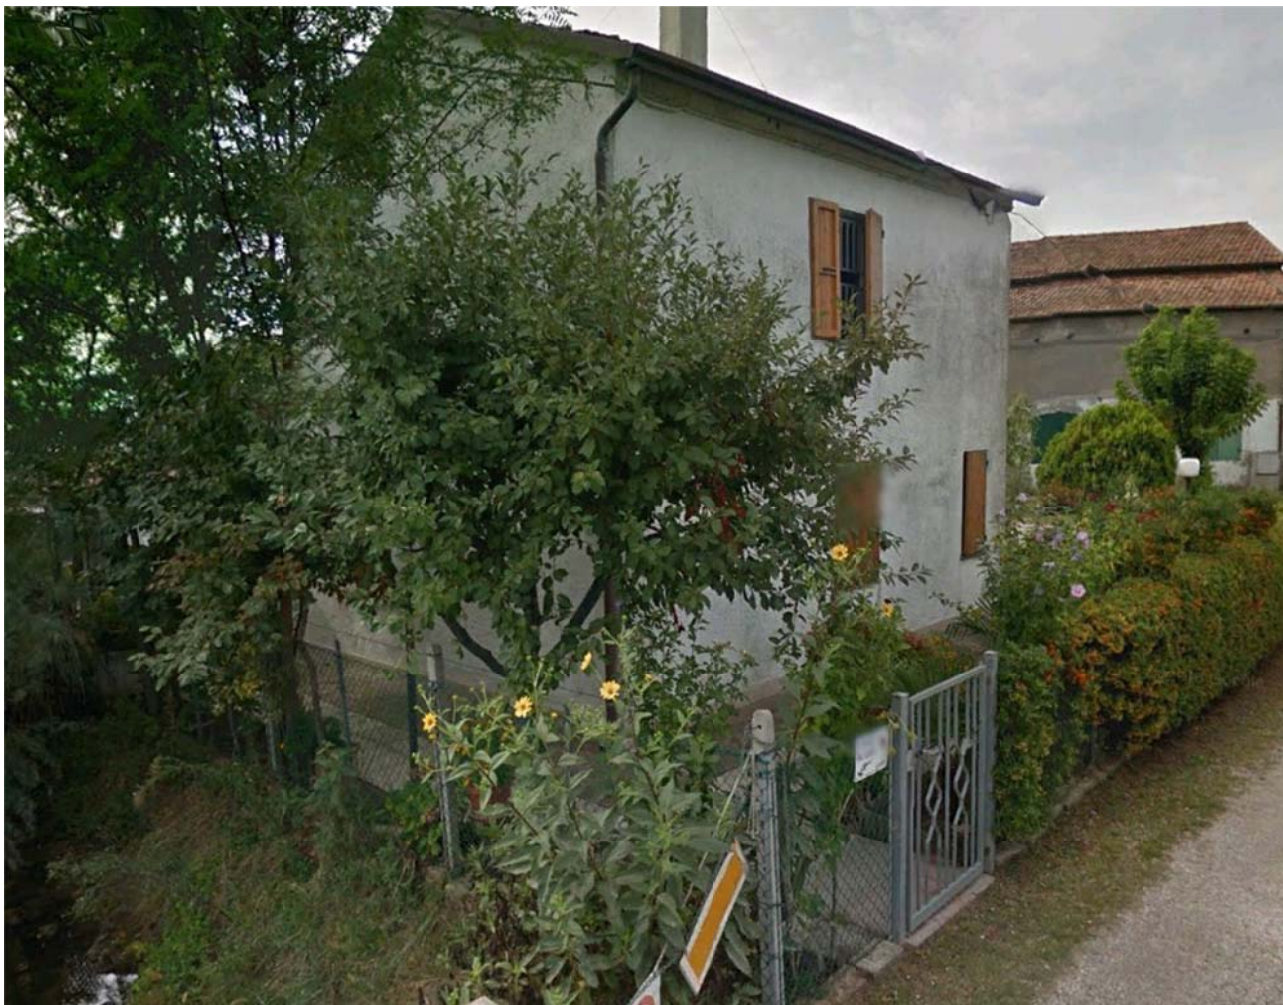
**Figura 5: Vista della parte anteriore del fabbricato**

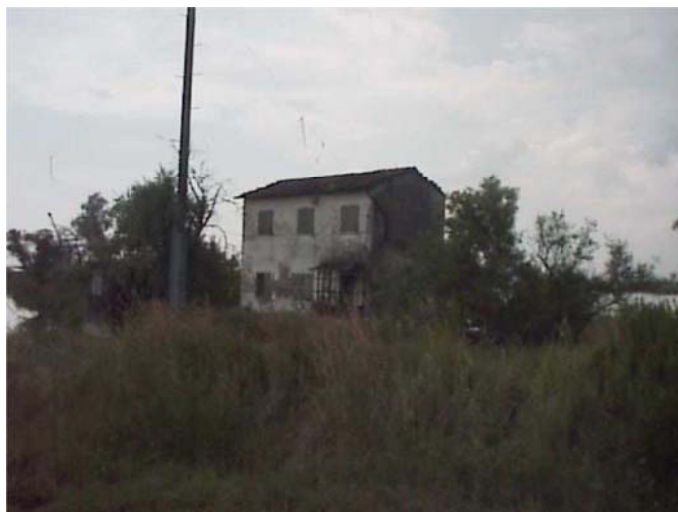
<b>Casello Madonna del Pino</b>	
Ubicazione	Via del Vallone 1 - Cervia
Descrizione	L'immobile posto su due piani, pericolante, è disabitato da più di venti e versa in pessime condizioni generali. All'interno vi sono ammassi di materiale vecchio e di nessun valore.
Stato	BUONO
Destinazione originaria	Posto di guardia
Destinazione attuale	Abbandonato
Destinazione futura	Ciclo ostello e punto di ristoro turistico
Interventi previsti	Completa ristrutturazione dell'immobile
Note

**Figura 6: Vista del fabbricato da via del Vallone**

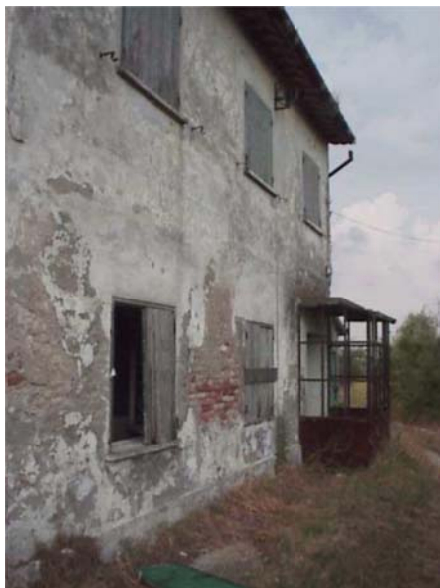
**Figura 7: Particolare di uno dei lati del edificio**

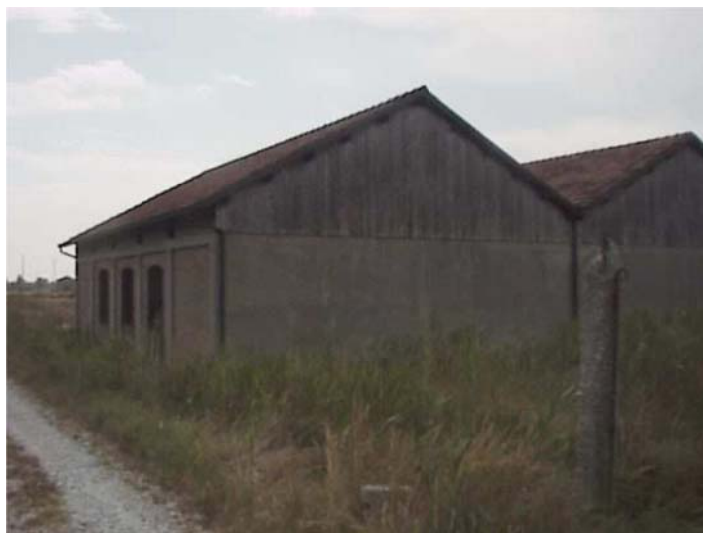
<b>Magazzino barche</b>	
Ubicazione	S.S. Salara 43 - Cervia
Descrizione	L'edificio è stato oggetto di una completa ristrutturazione nei primi anni '90. Questo intervento ha compreso la stabilizzazione della struttura, il rifacimento del tetto e di nuovi infissi.
Stato	BUONO
Destinazione originaria	Magazzino/ Deposito
Destinazione attuale	Magazzino/ Deposito
Destinazione futura	-
Interventi previsti	-
Note

**Figura 8: Vista del retro della struttura**

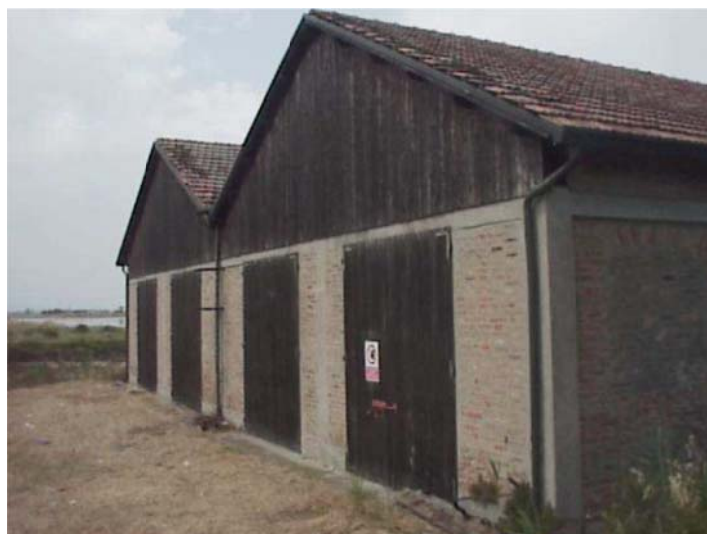
**Figura 9: Vista dell'ingresso dell'edificio**

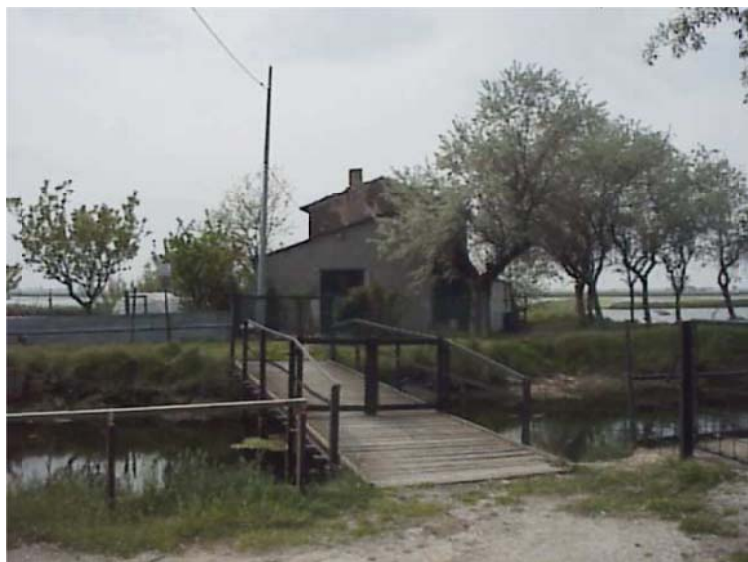
<b>Casello del Diavolo</b>	
Ubicazione	Via Casello del Diavolo 54 - Cervia
Descrizione	La parte originaria del fabbricato risale agli anni '40. Attualmente è in concessione ad un privato.
Stato	BUONO
Destinazione originaria	Posto di guardia
Destinazione attuale	Falegnameria/ Deposito
Destinazione futura	Foresteria e punto d'osservazione per soli ricercatori
Interventi previsti	Ristrutturazione
Note

**Figura 10. Vista del casello del Diavolo dal ristorante il Deserto**

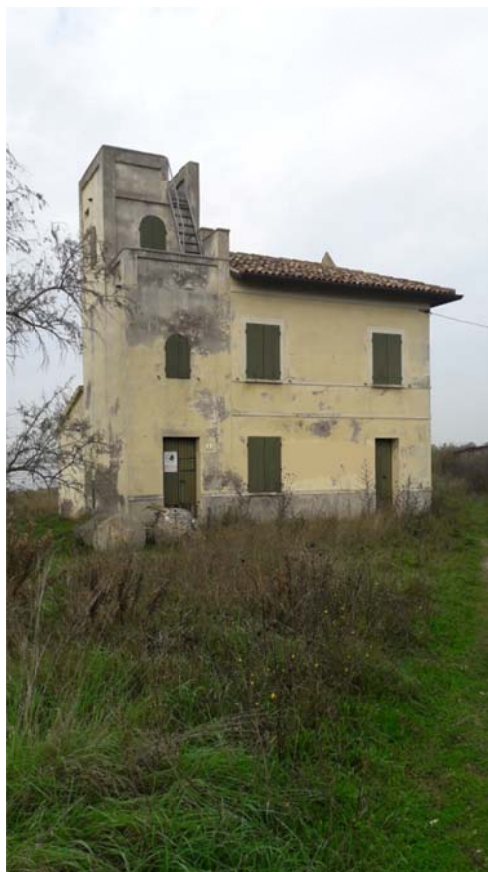
<b>Casello Ravenna</b>	
Ubicazione	Via Casello del Diavolo 54 - Cervia
Descrizione	L'immobile è posto su due piani con sovrastante torretta di avvistamento. Esternamente si presenta in discrete condizioni, mentre all'interno versa in uno stato di completo degrado.
Stato	BUONO
Destinazione originaria	Posto di guardia
Destinazione attuale	Abbandonato
Destinazione futura	Foresteria e punto d'osservazione
Interventi previsti	Ristrutturazione
Note

**Figura 11: Casello Ravenna visto dalla SS Salara**

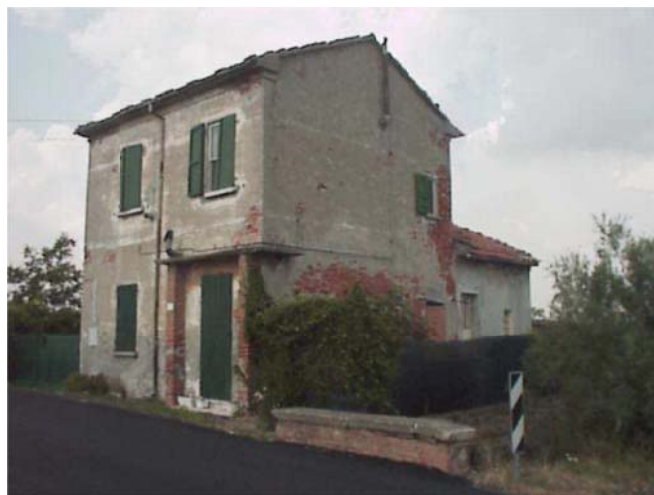
<b>Casello Cesena</b>	
Ubicazione	Via Cervara 3 - Cervia
Descrizione	L'edificio è posto su due piani, l'esterno sembra in condizioni discrete e anche il piccolo cortile intorno è ben tenuto. L'ingresso principale è un po' disagiata, visto che dà direttamente sulla via Cervara che è abbastanza trafficata.
Stato	BUONO
Destinazione originaria	Posto di guardia
Destinazione attuale	Utilizzato dal Comune di Cervia come alloggio per emergenze abitative
Destinazione futura	Ciclo ostello e punto di ristoro turistico
Interventi previsti	Ristrutturazione e piccoli adeguamenti
Note

**Figura 12: Casello Cesena visto dalla SS Cervara in direzione ovest**

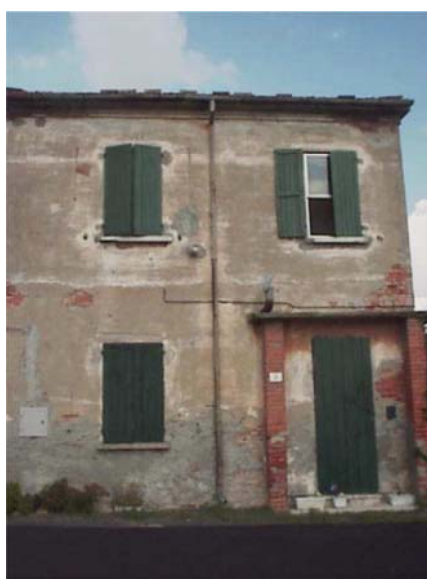
**Figura 13: Vista dell'ingresso principale**

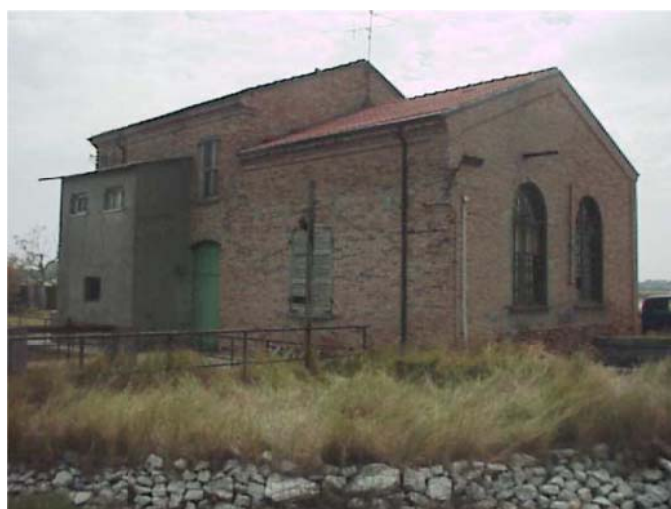
<b>Casello e idrovora del Vallone</b>	
Ubicazione	Via del Vallone 2 - Cervia
Descrizione	L'immobile è composto da due complessi uniti tra di loro: sul lato destro, verso la statale, c'è la parte destinata ad abitazione/casello, su due piani, con annessa anche la centrale elettrica; sul lato sinistro, verso la salina, c'è l'idrovora. Esternamente, in muratura faccia a vista, si presenta in discrete condizioni.
Stato	BUONO
Destinazione originaria	Posto di guardia e idrovora
Destinazione attuale	Fabbricato ad uso abitativo
Destinazione futura	-
Interventi previsti	-
Note

**Figura 14: Vista generale dell'immobile**

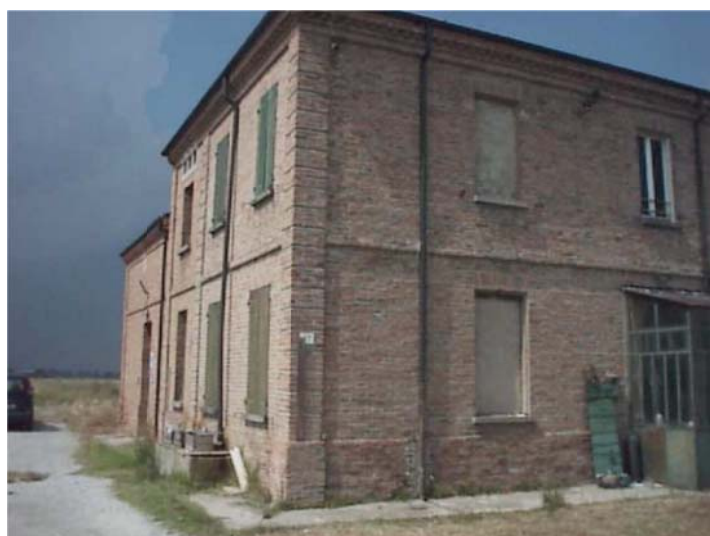
**Figura 15: Particolare dell'edificio con funzioni d'idrovora**

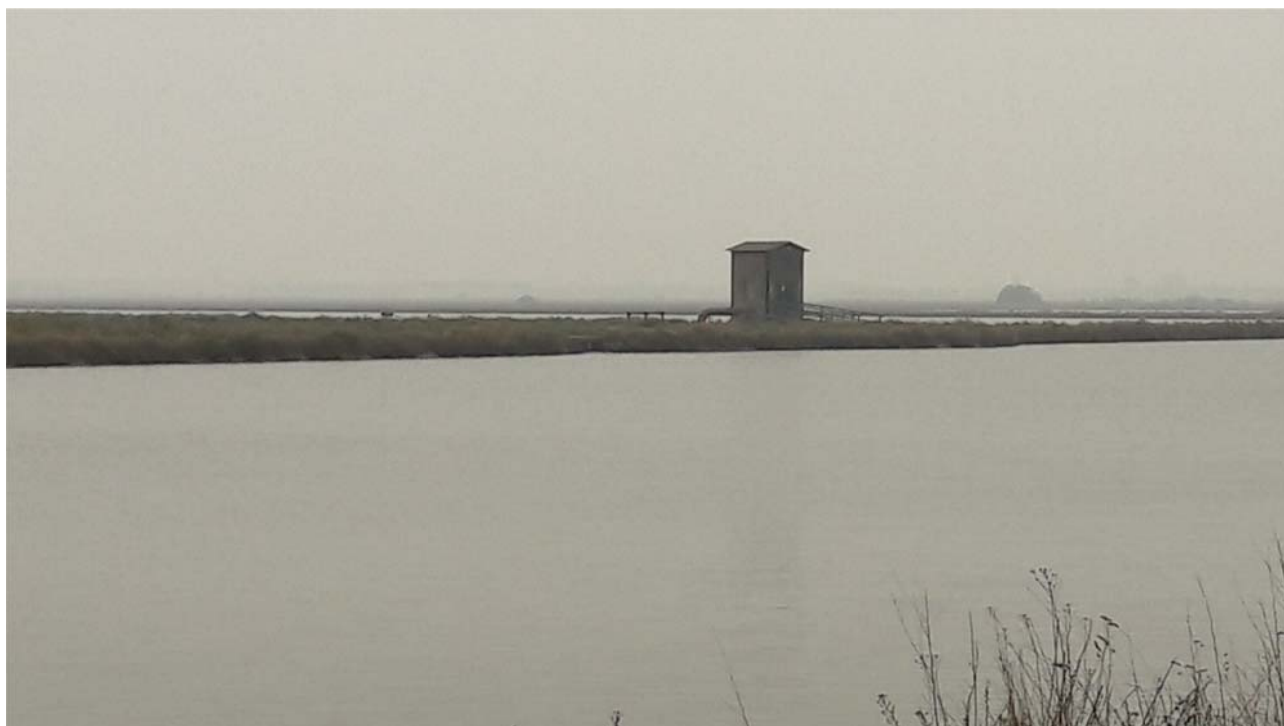
<b>Torretta Sud</b>	
Ubicazione	Lungo l'argine che separa la vasca 58 da quella 45
Descrizione	Il fabbricato si presenta esternamente in buone condizioni. Dall'esterno sembrerebbe essere costituito da un unico vano, il tetto è intatto e in discrete condizioni.
Stato	BUONO
Destinazione originaria	-
Destinazione attuale	Utilizzato nel ciclo delle acque interne alla Salina
Destinazione futura	Punto d'osservazione
Interventi previsti	Adeguamento
Note	Il fabbricato manterrebbe la sua funzione, ma sarebbe adeguato per consentire l'accesso e il birdwatching ai fruitori della Salina.

**Figura 16: Vista del fabbricato dal sentiero delle "Tamerici"**
